新北市政府水利局

貴子坑溪河川環境營造計畫
第一標（第3區）

113年3月份
生態檢核報告

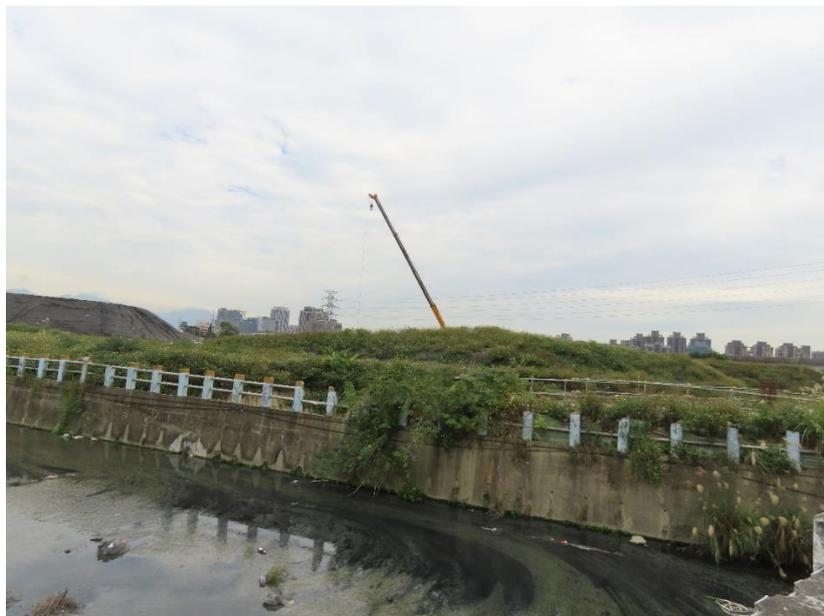
圖 2.2 貴仔坑溪現況

施工區域屬水泥構造物之排水系統，故尚無明顯自然及生態環境屬一般區，工程位置及鄰近地區無森林、水系、埤塘、濕地及關注物種之棲地分佈與依賴之生態系統，另根據 2021 年 12 月生態背景學者施君翰副教授團隊於泰山區貴仔坑溪至塭仔圳調查，該區域曾記錄到魚類 3 科 3 種、底棲生物 6 科 6 種、鳥類 12 科 24 種、哺乳動物 2 科 2 種、蝶類 2 科 4 種、蜻蛉類 1 科 3 種、爬蟲類 2 科 3 種等非保育類低海拔常見物種。

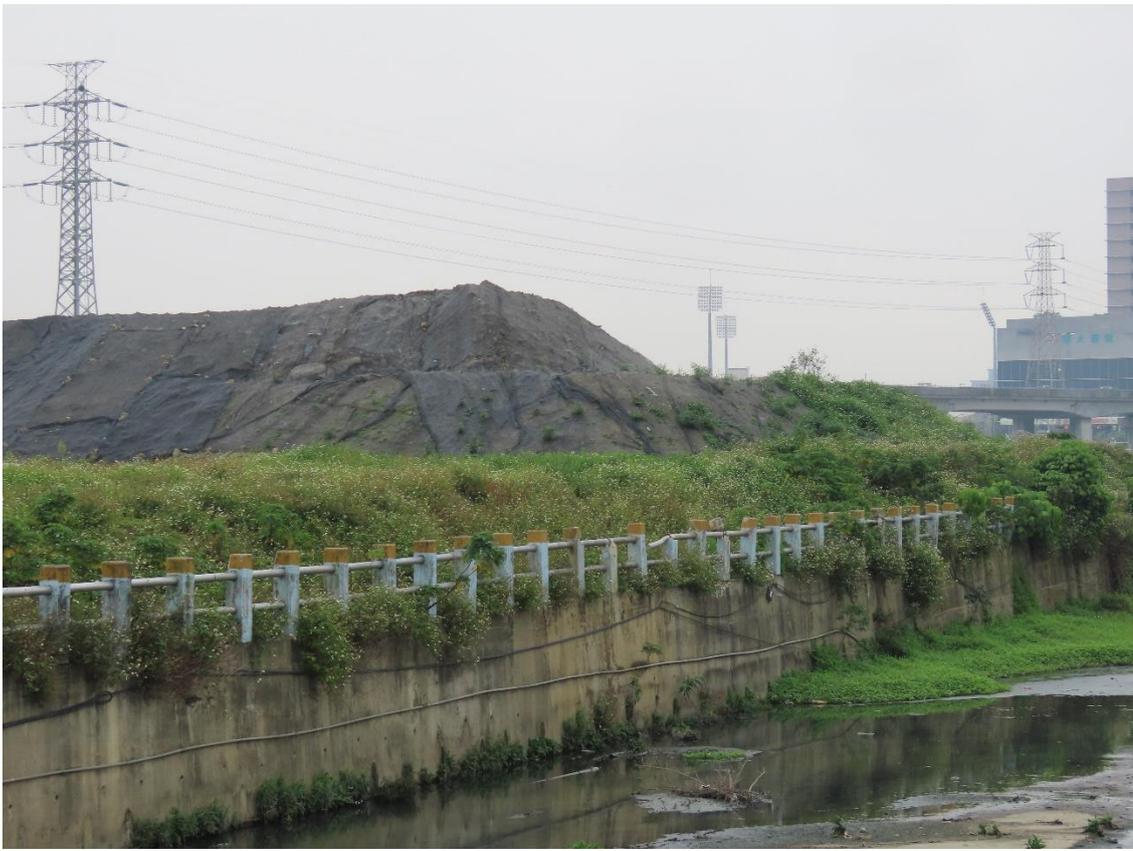
表 4.2 現勘紀錄表

工程名稱	貴子坑溪河川環境營造計畫第一標(第3區)		
承攬廠商	逢國營造有限公司		
檢查位置	民權街 41 巷沿著貴子坑溪河道向南至自強橋	檢查日期	03 月 12 日
檢查時機	<input type="checkbox"/> 施工前 <input checked="" type="checkbox"/> 施工中檢查 <input type="checkbox"/> 施工完成後檢查		
現勘建議	工區範圍內土堆確實覆蓋黑網，且無破損情形，渠道內流水未受影響，未發生影響當地生態缺失。		
照片

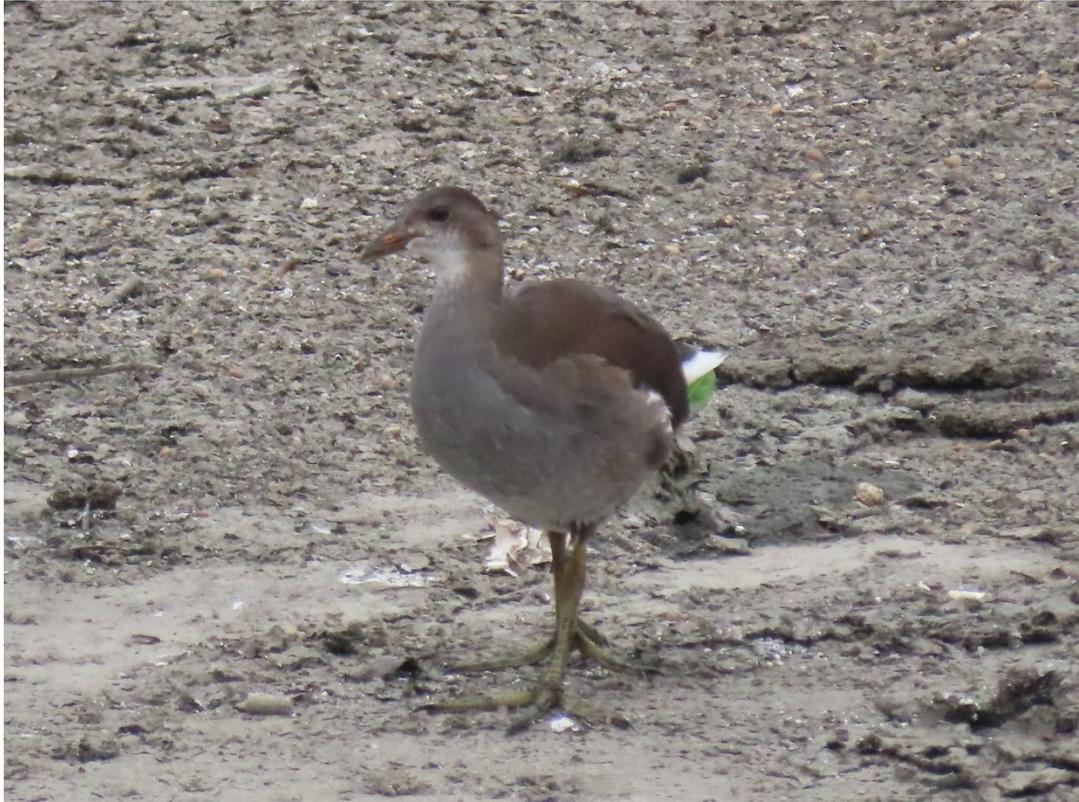
表 4.3 現勘紀錄表

工程名稱	貴子坑溪河川環境營造計畫第一標(第3區)		
承攬廠商	逢國營造有限公司		
檢查位置	民權街41巷沿著貴子坑溪河道向南至自強橋	檢查日期	03月26日
檢查時機	<input type="checkbox"/> 施工前 <input checked="" type="checkbox"/> 施工中檢查 <input type="checkbox"/> 施工完成後檢查		
現勘建議	調查人員於貴仔坑溪渠道內有觀察到白腹秧雞亞成鳥，建議應加強宣導施工人員注意不可任意捕捉或傷害。		
照片
