新北市 110 年度雨水下水道及道路側溝考評成果暨歷年缺失比較分析

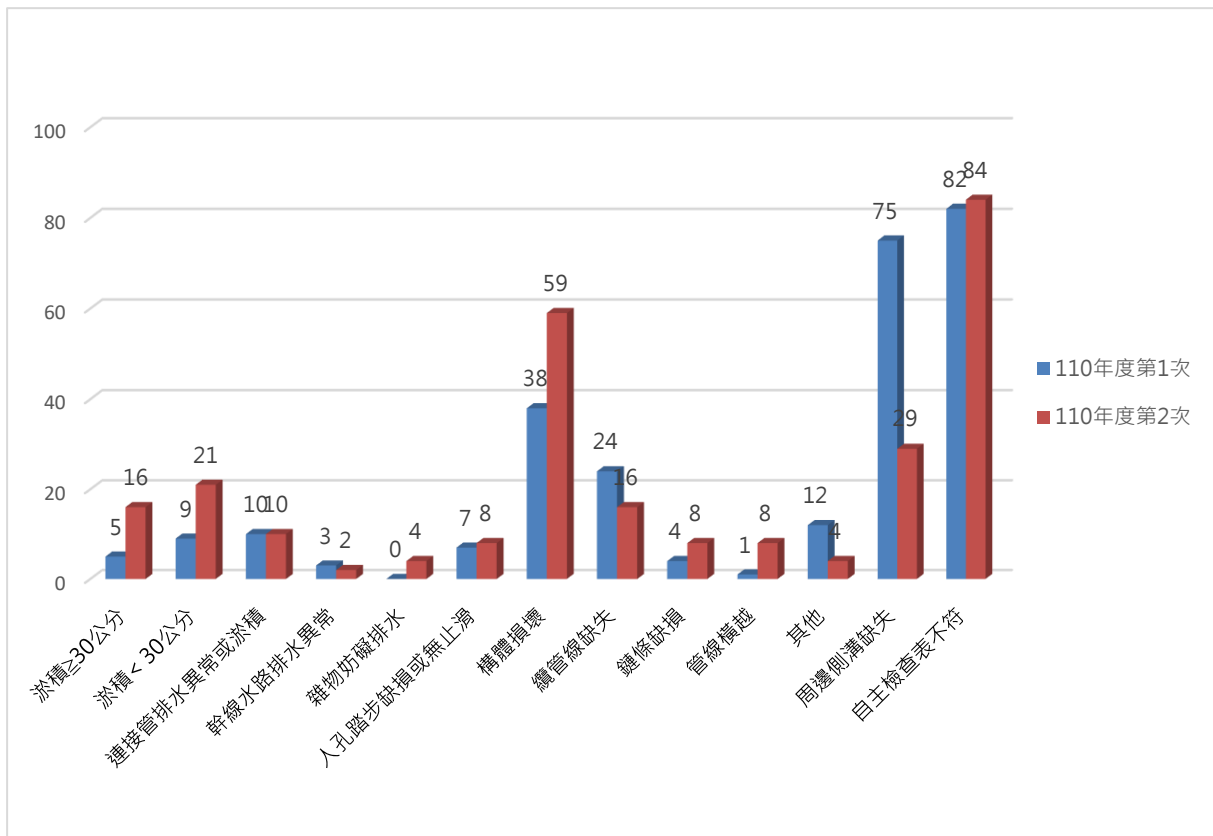
圖三 110 雨水下水道現地抽檢缺失統計圖

雨水下水道第 1 次考評現地缺失占比類型前三名為：(統計資料如圖三所示)

1. 其他類：自主檢查紀錄與現況不符、路平不良、人孔缺編號、周邊側溝缺失等(62.6%)
2. 纜管線缺失：無標示牌、垂落、橫越或超量(8.9%)
3. 結構損壞：人孔頸破損、連接管周邊破損(14.1%)。

雨水下水道第 2 次考評現地缺失占比類型前三名為：(統計資料如圖三所示)

1. 其他類：自主檢查紀錄與現況不符、路平不良、人孔缺編號、周邊側溝缺失等(43.5%)
2. 結構損壞：人孔頸破損、連接管周邊破損(21.3%)
3. 纜管線缺失：無標示牌、垂落、橫越或超量(5.9%)。

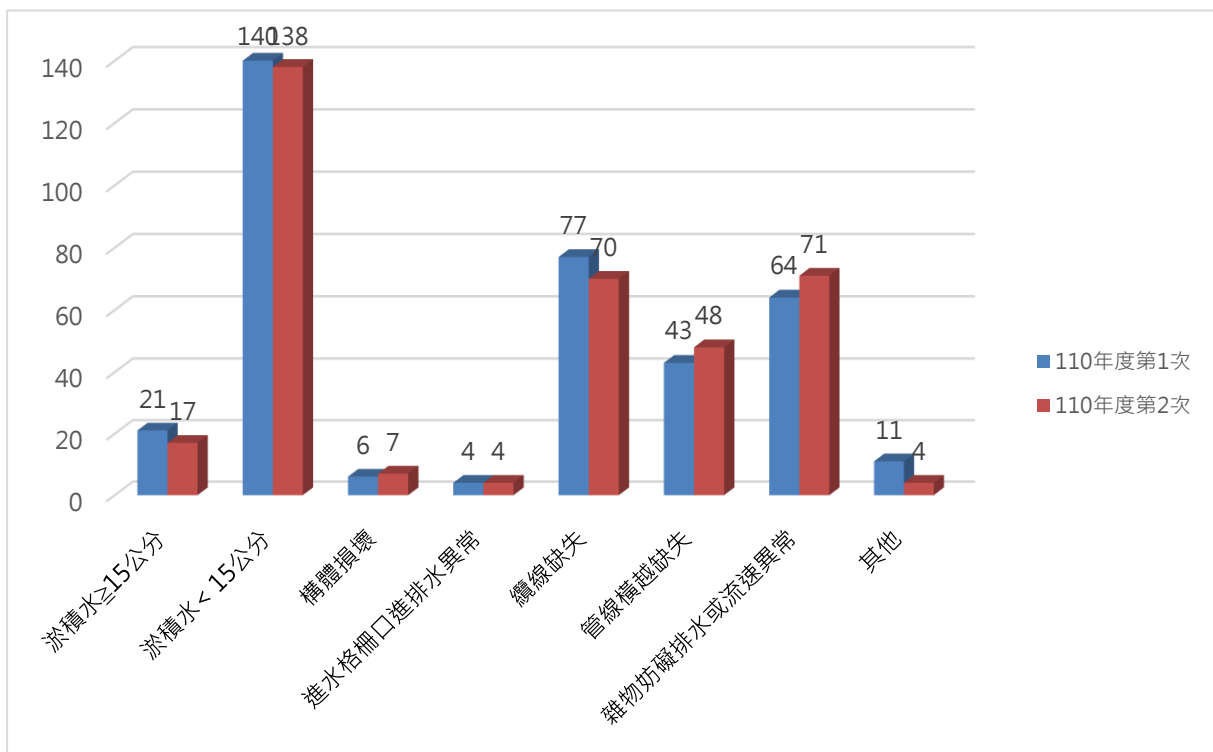
圖四 110 道路側溝現地抽檢缺失統計圖

道路側溝第 1 次考評現地缺失占比類型前三名為：(統計資料如圖四所示)

1. 淤積或積水<15 公分(38.3%)。
2. 纜線缺失：無標示牌、垂落、橫越或超量(21%)。
3. 管線橫越或垂落(11.7%)。

道路側溝第 2 次考評現地缺失占比類型前三名為：(統計資料如圖四所示)

1. 淤積或積水<15 公分(38.4%)。
2. 纜線缺失：無標示牌、垂落、橫越或超量(19.5%)
3. 管線橫越或垂落(13.4%)。

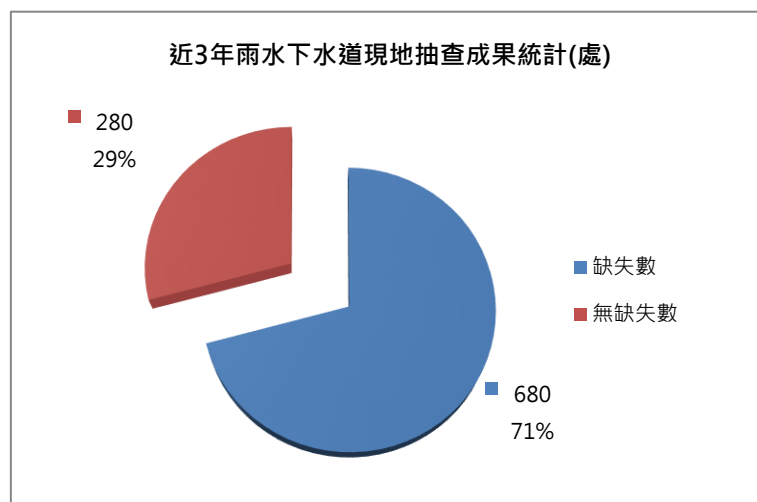
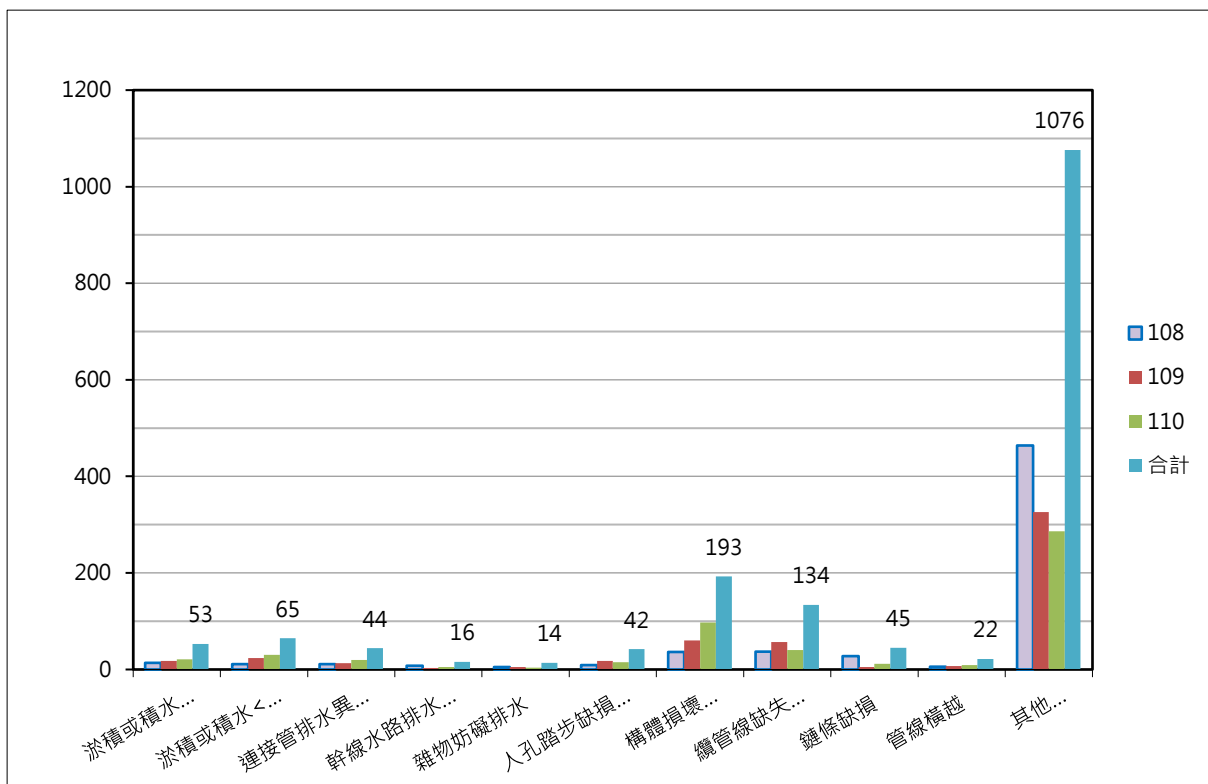
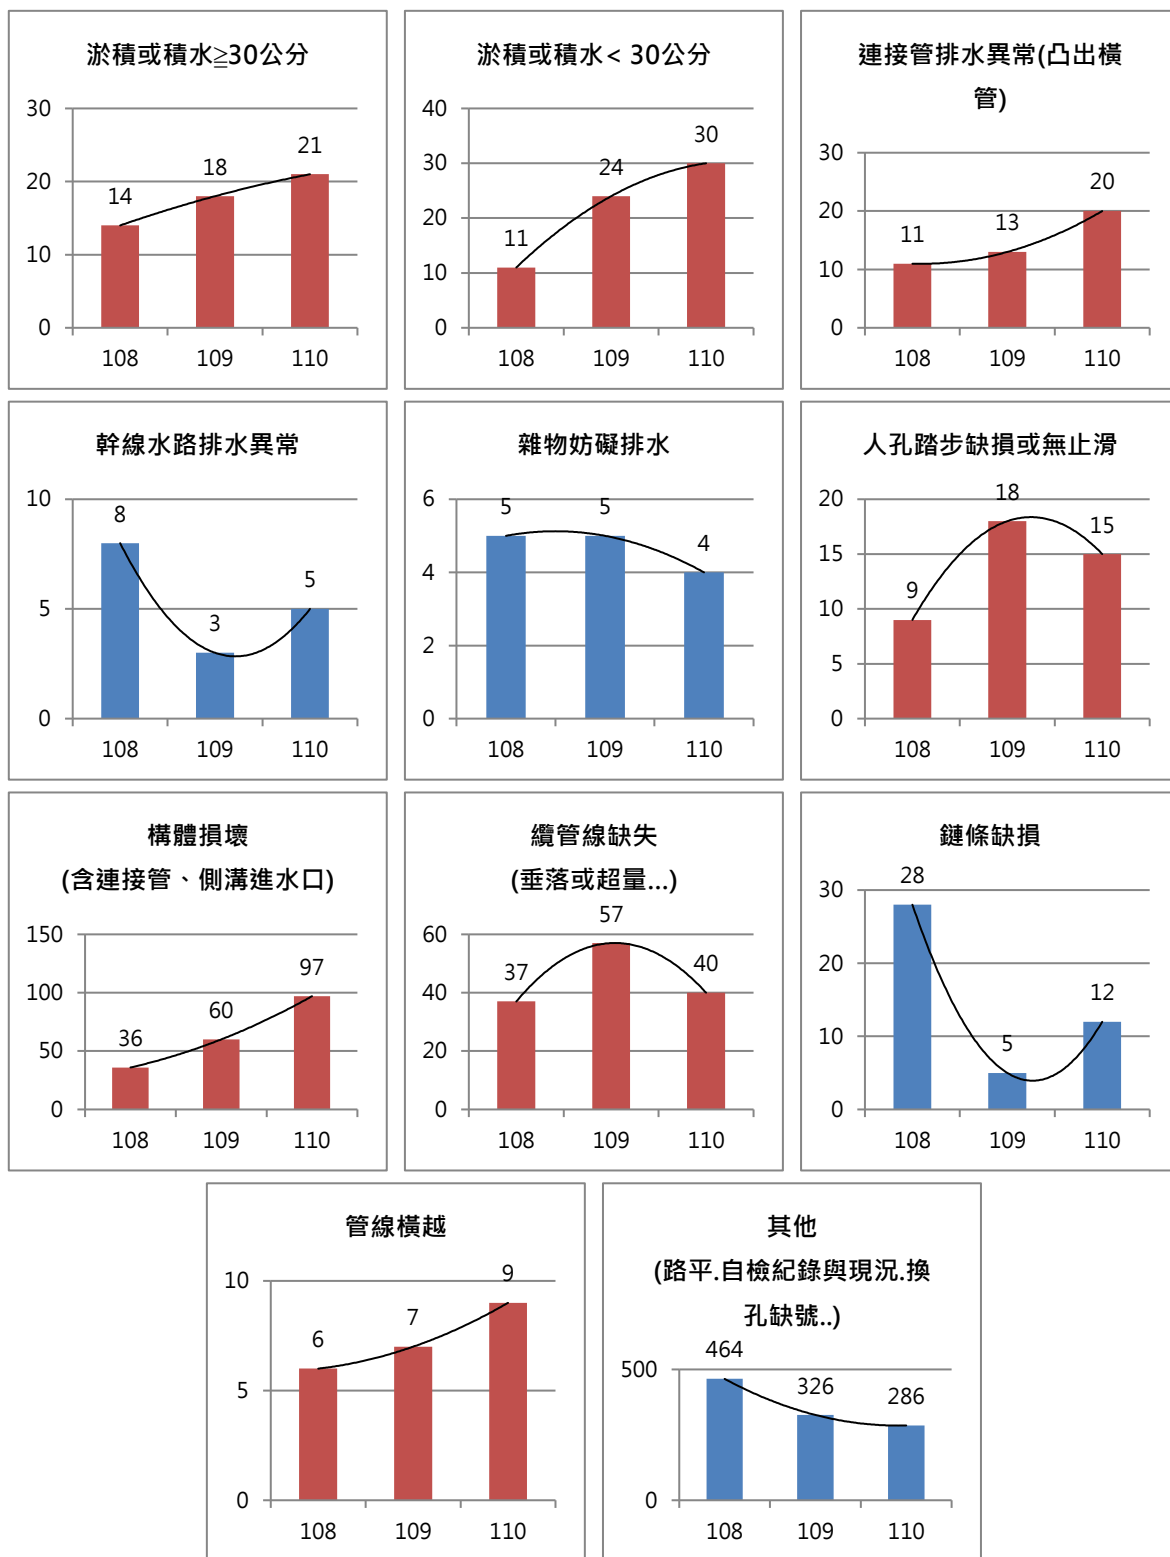
雨水下水道約僅 29%及道路側溝約 32%為任一缺失項目處所，而雨水下水道指標項目以「其他類」、「纜管線缺失」、「結構損壞」為高占比缺失類型，另除「幹線水路排水異常」、「雜物妨礙排水」、「鏈條缺損」及「其他」項目外皆有增加趨勢。道路側溝則以「淤積或積水<15 公分」、「纜管線缺失」及「管橫越或垂落」為高占比缺失類型，惟除「進水格柵口進排水異常」外各項缺失類型皆有下降趨勢(圖五至圖十六、表五)。
