## 新北市河川構造物維護管理分析

水利工程養護科 顏兆軒

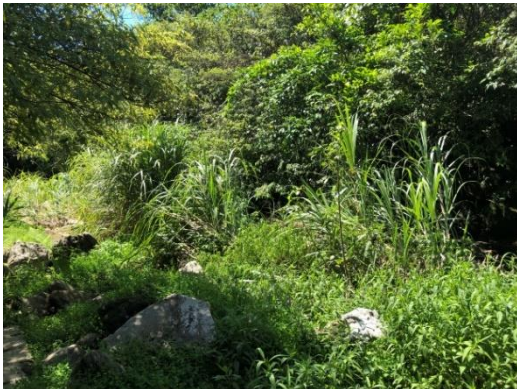
圖 1 河道淤積

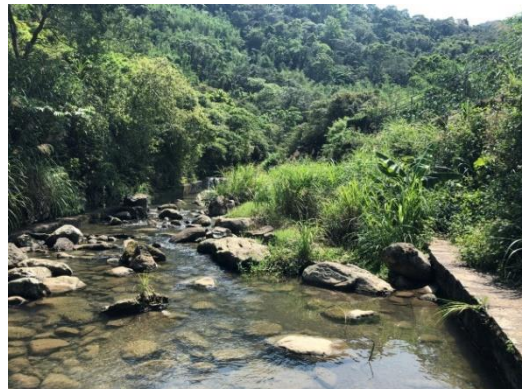
圖 2 護岸雜草、雜木叢生

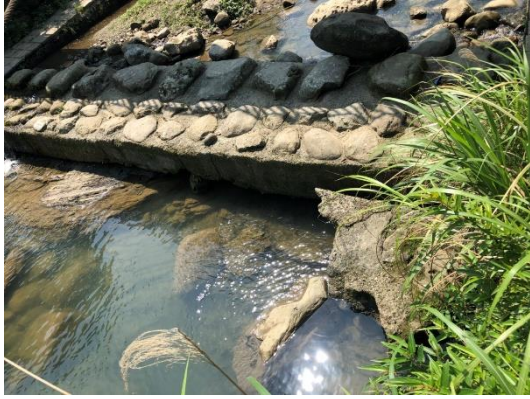
圖 3 護岸基腳、固床工掏空

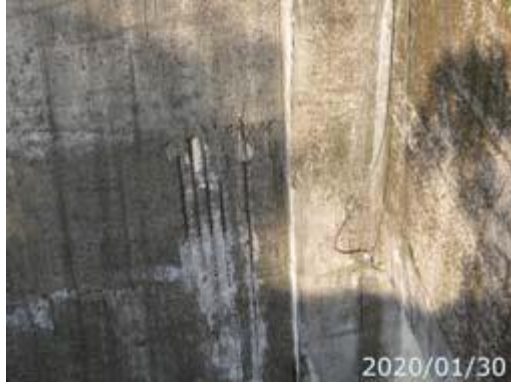
圖 4 水利建造物表面鋼筋裸露(圖 4)

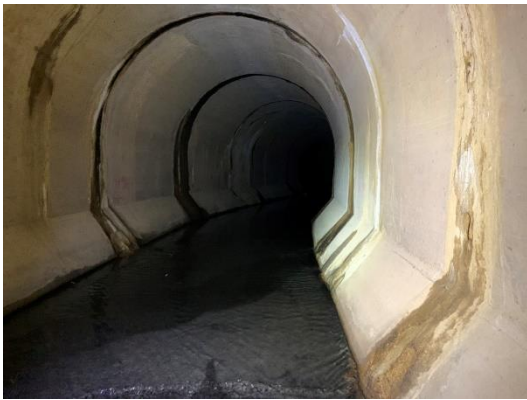
圖 5 分洪設施結構裂縫滲水
