# 生態保育措施自主檢查表

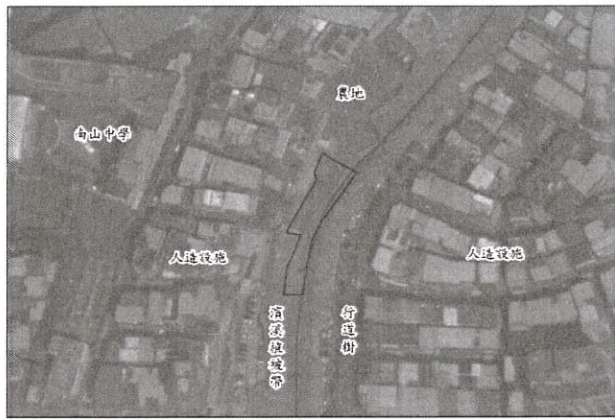
填表人員(單位/職稱)	張鈞		填表日期	民國109年5月31日		
狀況提報人(單位/職稱)			狀況發生地點			
項目	項次	檢查項目	執行結果			執行狀況陳述
			是	不足	否	
生態保育措施及環境保護	1	是否干擾工程範圍外濱溪植被帶、樹木			✓	未干擾範圍外
	2	護岸構造是否減少水泥化鋪面	✓			減少水泥鋪面
	3	施工便道是否超出訂定範圍			✓	未超出範圍
	4	是否維持水流流暢性，以利水生動植物生存	✓			水流順暢
	5	完工後是否種植植被，降低工程對原本棲地的破	✓			
其他	1	是否有民眾或任何單、團體進行陳情			✓	
	2	是否有環保主管機關檢查不合格且予以告發			✓	
改善對策						
複查結果及應採取行動						
複查者			複查日期	民國 年 月 日

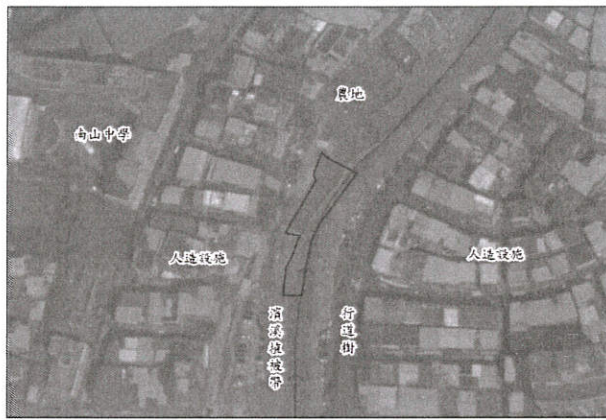
填表人員(單位/職稱)				填表日期	民國69年6月30日	
狀況提報人(單位/職稱)				狀況 發生地點		
項目	項次	檢查項目	執行結果			執行狀況陳述
			是	不足	否	
生態保育措施及環境保護	1	是否干擾工程範圍外濱溪植被帶、樹木			✓	未干擾範圍外
	2	護岸構造是否減少水泥化鋪面	✓			減少水泥鋪面
	3	施工便道是否超出訂定範圍			✓	未超出範圍
	4	是否維持水流流暢性，以利水生動植物生存	✓			水流順暢
	5	完工後是否種植植被，降低工程對原本棲地的破	✓			
其他	1	是否有民眾或任何單、團體進行陳情			✓	
	2	是否有環保主管機關檢查不合格且予以告發			✓	
改善對策						
複查結果及應採取行動						
複查者				複查日期	民國 年 月 日

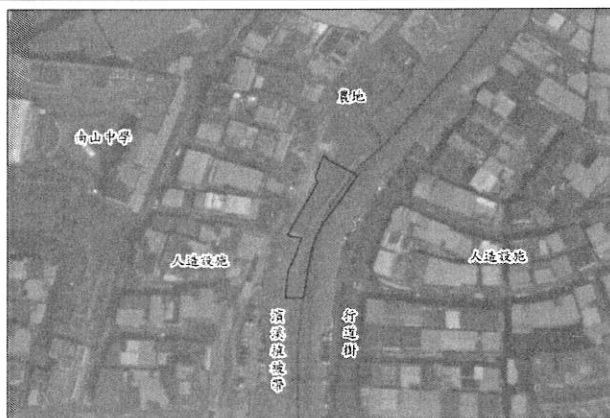
填表人員(單位/職稱)		張 鈞		填表日期	民國107年7月31日	
狀況提報人(單位/職稱)				狀況發生地點	五權溝	
項目	項次	檢查項目	執行結果			執行狀況陳述
			是	不足	否	
生態保育措施及環境保護	1	是否干擾工程範圍外濱溪植被帶、樹木			✓	未干擾範圍外
	2	護岸構造是否減少水泥化鋪面	✓			減少水泥鋪面
	3	施工便道是否超出訂定範圍			✓	未超出範圍
	4	是否維持水流流暢性，以利水生動植物生存	✓			水流順暢
	5	完工後是否種植植被，降低工程對原本棲地的破	✓			
其他	1	是否有民眾或任何單、團體進行陳情			✓	
	2	是否有環保主管機關檢查不合格且予以告發			✓	
改善對策						
複查結果及應採取行動						
複查者				複查日期	民國 年 月 日

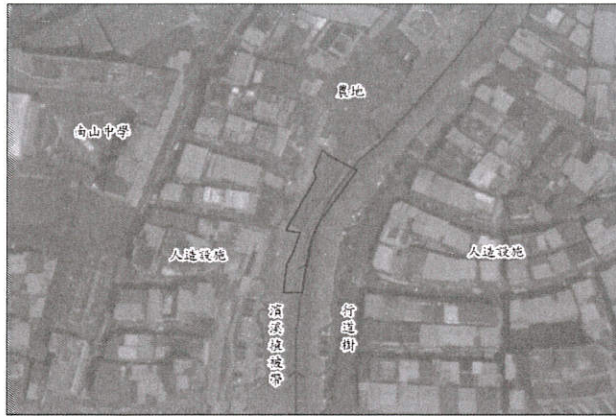
填表人員(單位/職稱)	甄竹		填表日期	民國109年8月31日		
狀況提報人(單位/職稱)			狀況發生地點	瓦磘溝		
項目	項次	檢查項目	執行結果			執行狀況陳述
			是	不足	否	
生態保育措施及環境保護	1	是否干擾工程範圍外濱溪植被帶、樹木			✓	未干擾範圍外
	2	護岸構造是否減少水泥化鋪面	✓			減少水泥鋪面
	3	施工便道是否超出訂定範圍			✓	未超出預定範圍
	4	是否維持水流流暢性，以利水生動植物生存	✓			水流流暢
	5	完工後是否種植植被，降低工程對原本棲地的破	✓			
其他	1	是否有民眾或任何單、團體進行陳情			✓	
	2	是否有環保主管機關檢查不合格且予以告發			✓	
改善對策						
複查結果及應採取行動						
複查者			複查日期	民國 年 月 日
