# 新北市鴨母港溝補注水處理設施

## 污染量削減統計分析報告

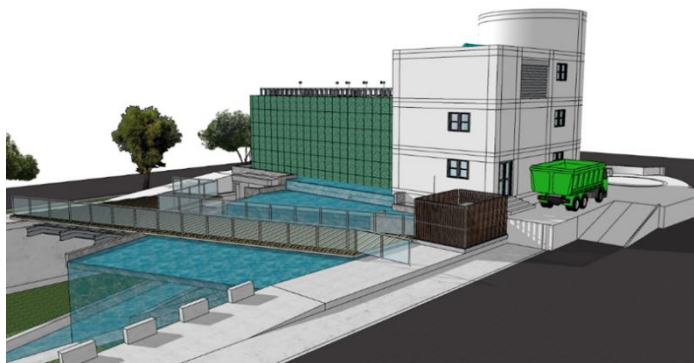
圖一 3D圖

鴨母港溝為蘆洲地區主要排水管道，上游因容納了三重、蘆洲、五股的廢、污水，長期污染導致臭氣熏天，為新北市「四大黑龍江」之一。經過10年整治將上游水源於萬福橋下沉砂截流，再由子母溝流至污水截流站，最後送至八里污水廠進行處理。惟大雨或颱風時，抽水站關閉，溝內污水混雜雨水漫出，污水流入鴨母港溝中下游，待天晴後，停滯污水經曝曬而產生臭味。本工程在有限的空間條件下，從一開始選擇施工地點、如何施工就是一個挑戰，幾經探勘討論決定在萬福廣場橋上興建立體化污水處理設施，在有限的面積中同時要維持淨化水的足夠處理能力每日3,000噸，淨化水箱載重結構安全問題需要特別的考量，施工的過程如何保持各工項工期銜接順暢，以及維持工程、安全及污水排放三方面的平衡都需要花時間用心及專業的能力來完成。以BIM建模3D圖(圖一)設計接觸曝氣及過濾加藥等現地處理設施，每日提供3000噸補注水，並設計落瀑方式提供鴨母港溝中下游水源，可以同時解決溝水滯留的問題，同時也營造更佳的景觀，是鴨母港溝10年治理的最後一塊亮麗的拼圖。

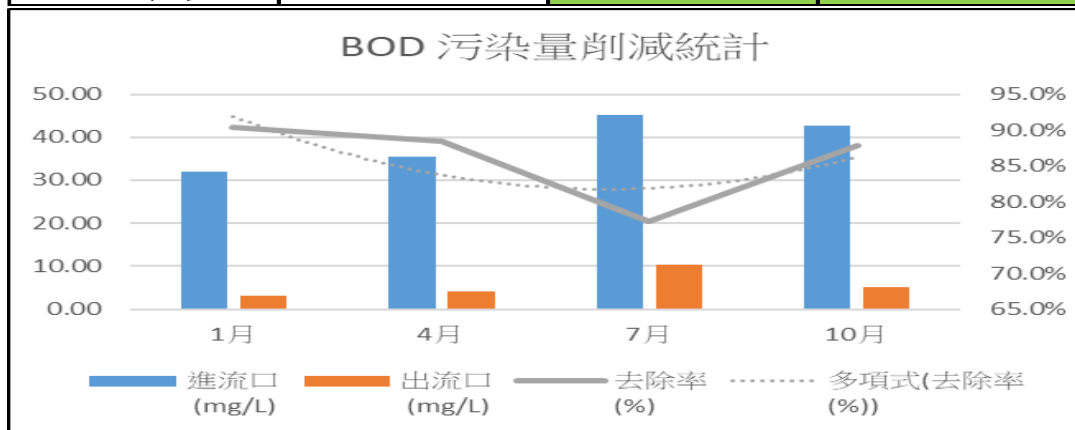
圖三 BOD 污染量削減統計

3.1 本設施 BOD 污染量削減統計如表三及圖三。

月份	進流口 (mg/L)	出流口 (mg/L)	去除率 (%)
1月	32.00	3.10	90.3%
4月	35.40	4.10	88.4%
7月	45.2	10.3	77.2%
10月	42.6	5.2	87.8%

1.1 BOD 污染量削減去除率平均達 85.9%，大於 60%。

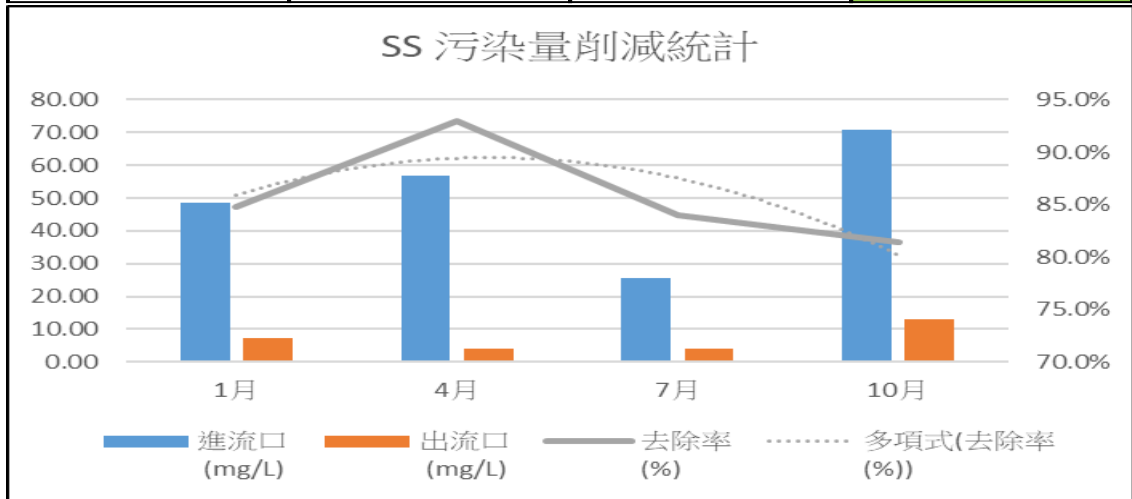
圖四 SS 污染量削減統計

3.2 本設施 SS 污染量削減統計如表四及圖四。

月份	進流口 (mg/L)	出流口 (mg/L)	去除率 (%)
1月	48.50	7.40	84.7%
4月	57.00	4.00	93.0%
7月	25.6	4.1	84.0%
10月	71.0	13.2	81.4%

1.2 SS 污染量削減去除率平均達 85.8%，大於 80%。
