五堵貨場高速公路橋上游休憩廊道串聯生態檢核自評表

工程基本資料	計畫名稱	108 年度新北市生態檢核工作案		水系名稱	基隆河	填表人	逢甲大學
	工程名稱	五堵貨場高速公路橋上游休憩廊道串聯		設計單位	怡興工程顧問有限公司	紀錄日期	109.06.04
	工程期程	109.03.02~109.08.28(預計施工時間)		監造廠商	恆康工程顧問有限公司	工程階段	<input type="checkbox"/> 計畫提報階段 <input type="checkbox"/> 調查設計階段 <input checked="" type="checkbox"/> 施工階段 <input type="checkbox"/> 維護管理階段
	主辦機關	新北市政府水利局		施工廠商	中華威霸營造有限公司		
	現況圖	<input checked="" type="checkbox"/> 定點連續周界照片 <input type="checkbox"/> 工程設施照片 <input type="checkbox"/> 水域棲地照片 <input checked="" type="checkbox"/> 水岸及護坡照片 <input type="checkbox"/> 水棲物照片 <input type="checkbox"/> 相關工程計畫索引圖 <input type="checkbox"/> 其他：_____		工程預算/經費(千元)			
	基地位置	行政區：新北市汐止區 TWD97 座標 X：318357.643 Y：2775414.940					
	工程目的	自行車道串連					
	工程概要	施作自行車道穿越橋下之路線設施，及新設灘地自行車道串聯上下游計有自行車道路線。					
預期效益	串聯新舊自行車道，提升水岸自行車道遊憩品質。						
階段	檢核項目	評估內容	檢核事項				
工程計畫提報核定階段	一、專業參與	生態背景團隊	是否有生態背景領域工作團隊參與，協助蒐集調查生態資料、評估生態衝擊、擬定生態保育原則？ <input checked="" type="checkbox"/> 是 (詳見附表 1) <input type="checkbox"/> 否：_____

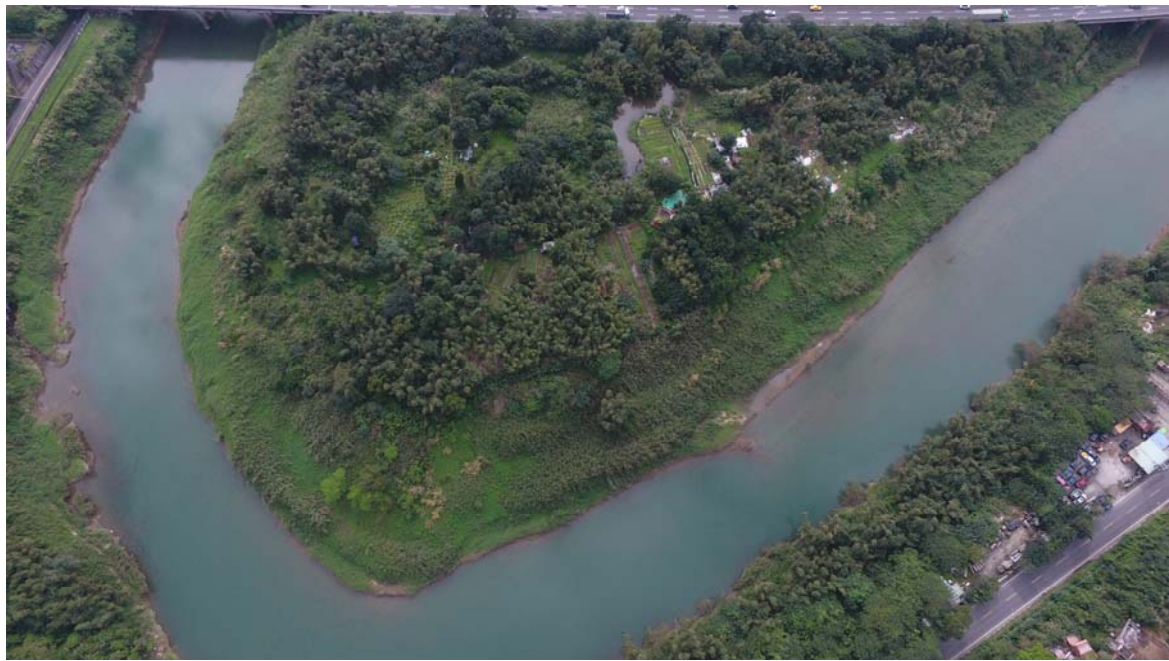
棲地環境影像(108/12/25)

特殊物種	褐樹蛙、紅尾伯勞、臺灣藍鵲、灰喉山椒鳥、領角鴉、黃嘴角鴉、台灣紫嘯鶇、大冠鶯、鉛色水鶇(文獻)
現地環境描述	本車道旁隱密的保存著自然濕地，未來成為環境教育、自然觀察、休閒、濕地研究的可能性。堤岸外側為五節芒、蟋蟀菊、陽性樹種，剛好成為阻隔對水岸干擾的自然圍籬。有一彎曲狹長的埤塘，外來種不多，生境平衡良好。埤塘下游是小谷地，谷中水流緩慢從蛇籠自然滲出到基隆河，使該小谷地成為濕地。平地植被大部分為綠竹、非經濟生產之菜圃、陽性樹種。堤外沙灘為親水性鳥類良好棲地，濱水帶水生植物之多樣性也呈現。本段基隆河右岸為山壁，沒有堤岸，連消波塊也沒有；左岸河流堆積坡上沒有房舍道路，兩岸人為干擾低。

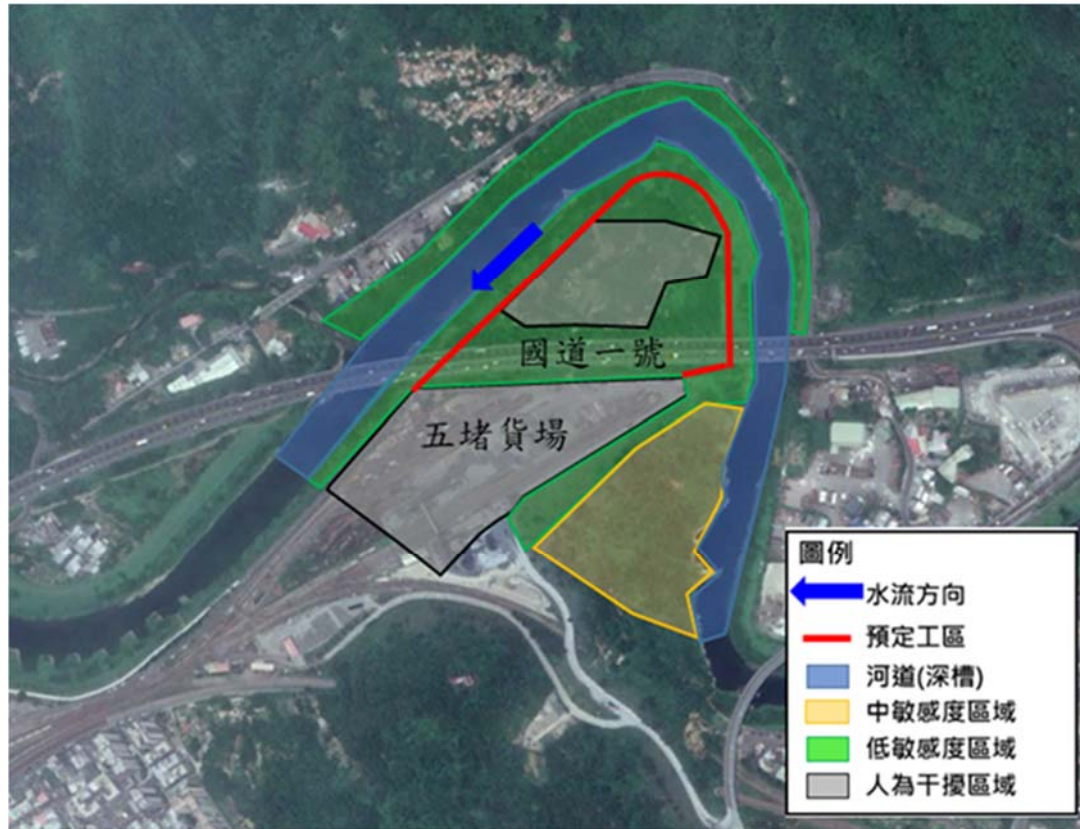
5. 生態關注區域說明及繪製：

**建議盡量降低噪音與震動，並避免晨昏(8點前、17點後)與夜間施工等，以減少對鳥類與兩棲類動物的干擾。
設計公司回應：於施工前協調會提醒施工廠商。**

照明燈(腳踏車兩旁路燈)使用紅光LED燈及燈罩，能減輕對螢火蟲的干擾。

河畔與埤塘是螢火蟲重要棲息環境，建議施工期間迴避兩區域。

**外側為五節芒、蘆荊、陽性樹種，形成阻隔對水岸干擾的自然屏障，工程進行中不可破壞。
設計公司回應：施作寬度3公尺之自行車道，以最小施工範圍施工，盡力保留原有植生。**

**請於機具作業前進行草地干擾動作(如以竹竿或木棍撥草)以驅趕小動物，並請注意輪下動靜，以免路殺。
設計公司回應：於施工前協調會提醒施工廠商。**

**埤塘滲流形成自然濕地，應予以保護。
設計公司回應：本案利用高灘地空間施作，無影響原有埤塘空間，亦盡力保留原有植生。**

**施工前以圍籬、警示帶等標示樹木與樹島，避免施工人員及機具誤入傷害。
設計公司回應：經評估後野生動物進入工區機會較低，尚無設置。**

**龍工部份若陡於1(V):1.5(H)應進行傾倒、滑動等安定檢核。
設計公司回應：設計之龍工部份側邊收坡皆≥1:2，順接既有坡面。**

生態廊道設置靠近埤塘區域，提供埤塘內動物遷移時利用，廊道設計上要避免傾斜避免雨水淤積，而入口及開口要貼地避免鳥空。(選擇靠近森林處這是其要在評估)

此區域有榕樹、山櫻花等植株，建議移植到日後腳踏車道旁的空地。

生態關注區域	生態保全對象	影響預測	生態保育策略		保育後果評估
			是否迴避	(填否者, 請說明保育策略)	
自行車道旁灘地	埤塘濕地	擾動當地物種棲地, 降低自然穩定性。	<input checked="" type="checkbox"/> 是 <input type="checkbox"/> 否	<input type="checkbox"/> 縮小 _____ <input type="checkbox"/> 減輕 _____ <input type="checkbox"/> 補償 _____	保留該濕地以維持生態完整性。
沿岸植生	工區植被	破壞當地天然樹種屏障	<input checked="" type="checkbox"/> 是 <input type="checkbox"/> 否	<input type="checkbox"/> 縮小 _____ <input checked="" type="checkbox"/> 減輕 <u>灑水</u> <input checked="" type="checkbox"/> 補償 <u>撒播原生或非入侵性草籽</u>	保留外側五節芒、蟋蟀菊、陽性樹種等, 並於施工後播種加速復育。
生物棲地	當地生物	造成兩棲類、蟹類、鳥類及爬蟲類之橫向棲地阻隔	<input type="checkbox"/> 是 <input checked="" type="checkbox"/> 否	<input type="checkbox"/> 縮小 _____ <input type="checkbox"/> 減輕 _____ <input checked="" type="checkbox"/> 補償 <u>增設動物廊道</u>	以利河道橫向性連結
