公共工程生態檢核自評表

附件一 三峽河三峽老街周邊、大同橋至大利橋休憩廊道串聯工程

【三峽河三峽老街周邊、大同橋至大利橋休憩廊串聯工程】
生態保育措施自主檢查表

水利工程快速棲地生態評估表(河川、區域排水)

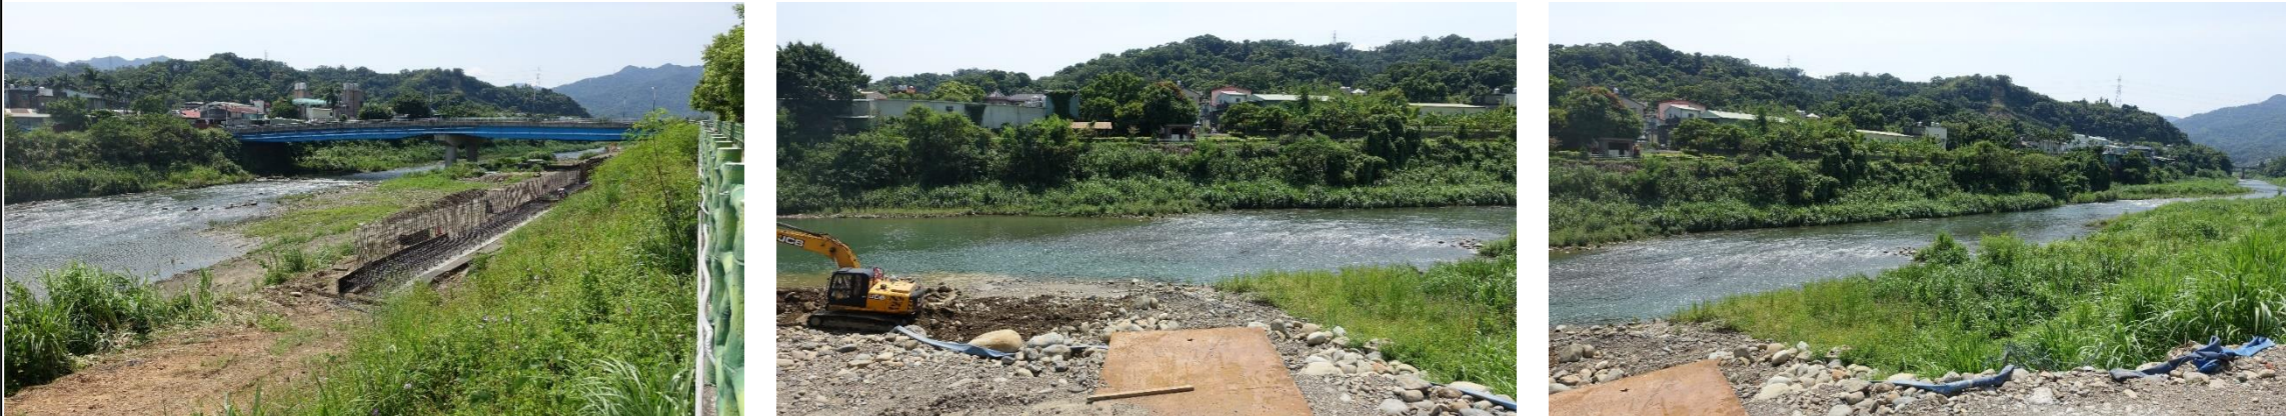
類別		③ 評估因子勾選	④ 評分	⑤ 未來可採行的生態友善策略或措施
生態特性	(H) 水域生產者	Q：您看到的水是什麼顏色？ 評分標準： <input type="checkbox"/> 水呈現藍色且透明度高：10分 <input checked="" type="checkbox"/> 水呈現黃色：6分 <input type="checkbox"/> 水呈現綠色：3分 <input type="checkbox"/> 水呈現其他色：1分 <input type="checkbox"/> 水呈現其他色且透明度低：0分	6	<input checked="" type="checkbox"/> 避免施工方法及過程造成濁度升高 <input type="checkbox"/> 調整設計，增加水深 <input type="checkbox"/> 維持水路洪枯流量變動 <input type="checkbox"/> 檢視區域內各事業放流水是否符合放流水標準 <input type="checkbox"/> 增加水流曝氣機會 <input type="checkbox"/> 建議進行河川區排情勢調查之簡易水質調查監測 <input type="checkbox"/> 其他_____
		生態意義：檢視水體中藻類及浮游生物(生產者)的含量及種類		
綜合評價		水的特性項總分 = A+B+C = <u>23</u> (總分 30分) 水陸域過渡帶及底質特性項總分 = D+E+F = <u>17</u> (總分 30分) 生態特性項總分 = G+H = <u>10</u> (總分 20分)	總和= <u>50(63%)</u> (總分 80分)	
現勘照片

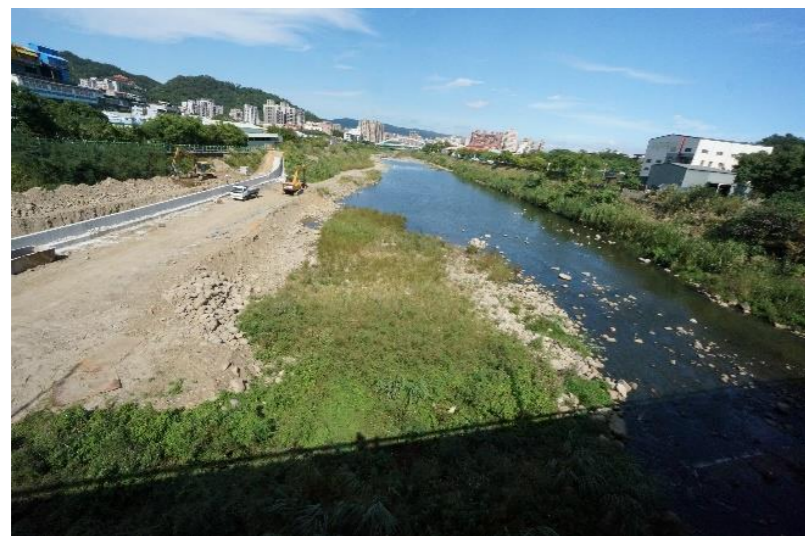
下游段水岸及護坡

類別		③ 評估因子勾選	④ 評分	⑤ 未來可採行的生態友善策略或措施
生態特性	(H) 水域生產者	Q：您看到的水是什麼顏色？ 評分標準： <input type="checkbox"/> 水呈現藍色且透明度高：10分 <input checked="" type="checkbox"/> 水呈現黃色：6分 <input type="checkbox"/> 水呈現綠色：3分 <input type="checkbox"/> 水呈現其他色：1分 <input type="checkbox"/> 水呈現其他色且透明度低：0分	6	<input checked="" type="checkbox"/> 避免施工方法及過程造成濁度升高 <input type="checkbox"/> 調整設計，增加水深 <input checked="" type="checkbox"/> 維持水路洪枯流量變動 <input type="checkbox"/> 檢視區域內各事業放流水是否符合放流水標準 <input type="checkbox"/> 增加水流曝氣機會 <input type="checkbox"/> 建議進行河川區排情勢調查之簡易水質調查監測 <input type="checkbox"/> 其他_____
		生態意義：檢視水體中藻類及浮游生物(生產者)的含量及種類		
綜合評價		水的特性項總分 = A+B+C = <u>23</u> (總分 30分) 水陸域過渡帶及底質特性項總分 = D+E+F = <u>13</u> (總分 30分) 生態特性項總分 = G+H = <u>10</u> (總分 20分)	總和= <u>46</u> (總分 80分)

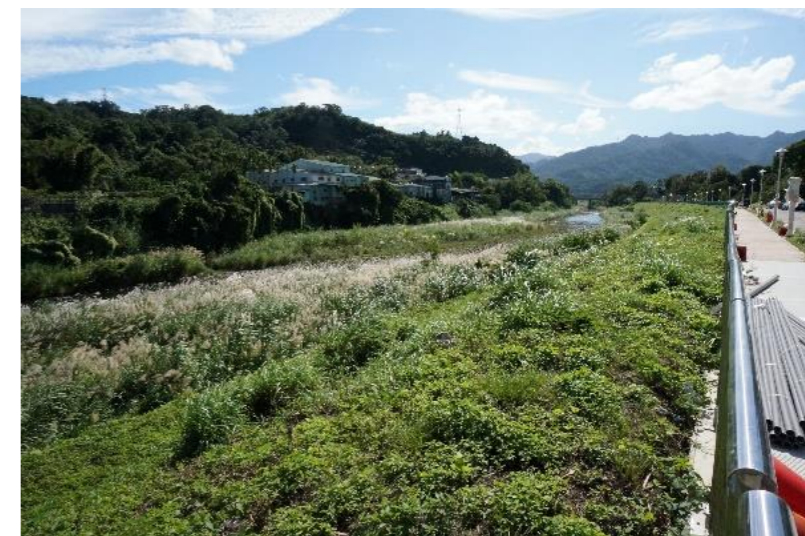
上游段水岸及護坡

類別	③ 評估因子勾選	④ 評分	⑤ 未來可採行的生態友善策略或措施
水陸域過渡帶及 底質特性	<p>Q：您看到的溪濱廊道自然程度？（垂直水流方向）（詳參照表 E 項）</p> <p>評分標準：</p> <p><input type="checkbox"/> 仍維持自然狀態：10 分</p> <p><input type="checkbox"/> 具人工構造物或其他護岸及植栽工程，低於 30%廊道連接性遭阻斷：6 分</p> <p><input type="checkbox"/> 具人工構造物或其他護岸及植栽工程，30%~60%廊道連接性遭阻斷：3 分</p> <p><input checked="" type="checkbox"/> 大於 60%之濱岸連接性遭人工構造物所阻斷：1 分</p> <p><input type="checkbox"/> 同上，且為人工構造物表面很光滑：0 分</p> <p>生態意義：檢視蟹類、兩棲類、爬蟲類等可否在水域與陸域間通行無阻</p>	1	<p><input checked="" type="checkbox"/> 標示重要保全對象(大樹或完整植被帶等)</p> <p><input type="checkbox"/> 縮減工程量體或規模</p> <p><input type="checkbox"/> 建議進行河川區排情勢調查中的專題或專業調查</p> <p><input checked="" type="checkbox"/> 增加構造物表面孔隙、粗糙度</p> <p><input checked="" type="checkbox"/> 增加植生種類與密度</p> <p><input checked="" type="checkbox"/> 增加生物通道或棲地營造</p> <p><input checked="" type="checkbox"/> 降低縱向結構物的邊坡(緩坡化)</p> <p><input type="checkbox"/> 其他_____</p>
	<p>Q：您看到的河段內河床底質為何？</p> <p><input type="checkbox"/> 漂石、<input checked="" type="checkbox"/> 圓石、<input checked="" type="checkbox"/> 卵石、<input checked="" type="checkbox"/> 礫石等（詳表 F-1 河床底質型態分類表）</p> <p>評分標準：被細沉積砂土覆蓋之面積比例（詳參照表 F 項）</p> <p><input type="checkbox"/> 面積比例小於 25%：10 分</p> <p><input checked="" type="checkbox"/> 面積比例介於 25%~50%：6 分</p> <p><input type="checkbox"/> 面積比例介於 50%~75%：3 分</p> <p><input type="checkbox"/> 面積比例大於 75%：1 分</p> <p><input type="checkbox"/> 同上，且有廢棄物。或水道底部有不透水面積，面積>1/5 水道底面積：0 分</p> <p>生態意義：檢視棲地多樣性是否足夠及被細沉積砂土覆蓋與渠底不透水之面積比例</p> <p>註：底質分布與水利篩選有關，本項除單一様站的評估外，建議搭配整體系統(上、下游)底質多樣性評估</p>	6	<p><input type="checkbox"/> 維持水路洪枯流量變動，以維持底質適度變動與更新</p> <p><input type="checkbox"/> 減少集水區內的不當土砂來源(如，工程施作或開發是否採用集水區外的土砂材料等)</p> <p><input type="checkbox"/> 增加渠道底面透水面積比率</p> <p><input checked="" type="checkbox"/> 減少高濁度水流流入</p> <p><input type="checkbox"/> 其他_____</p>
