汐止聯絡道休憩廊道串聯生態檢核自評表

工程基本資料	計畫名稱	108 年度新北市生態檢核工作案		水系名稱	基隆河	填表人	逢甲大學
	工程名稱	汐止聯絡道休憩廊道串聯		設計單位	怡興工程顧問有限公司	紀錄日期	109.09.21
	工程期程	109.03.02~109.09.21		監造廠商	恆康工程顧問有限公司	工程階段	<input type="checkbox"/> 計畫提報階段 <input type="checkbox"/> 調查設計階段 <input checked="" type="checkbox"/> 施工階段 <input type="checkbox"/> 維護管理階段
	主辦機關	新北市政府水利局		施工廠商	生豐營造工程有限公司		
	現況圖	<input checked="" type="checkbox"/> 定點連續周界照片 <input checked="" type="checkbox"/> 工程設施照片 <input type="checkbox"/> 水域棲地照片 <input checked="" type="checkbox"/> 水岸及護坡照片 <input type="checkbox"/> 水棲物照片 <input type="checkbox"/> 相關工程計畫索引圖 <input type="checkbox"/> 其他：_____		工程預算/經費(千元)			
	基地位置	行政區：新北市汐止區 TWD97 座標 X：316405.538 Y：2773789.324					
	工程目的	自行車道串連					
	工程概要	施作自行車道穿越橋下之路線設施，及新設灘地自行車道串聯上下游計有自行車道路線。					
預期效益	串聯新舊自行車道						
階段	檢核項目	評估內容	檢核事項				
工程計畫提報核定階段	一、專業參與	生態背景團隊	是否有生態背景領域工作團隊參與，協助蒐集調查生態資料、評估生態衝擊、擬定生態保育原則？ <input checked="" type="checkbox"/> 是 (詳見附表 1) <input type="checkbox"/> 否：_____

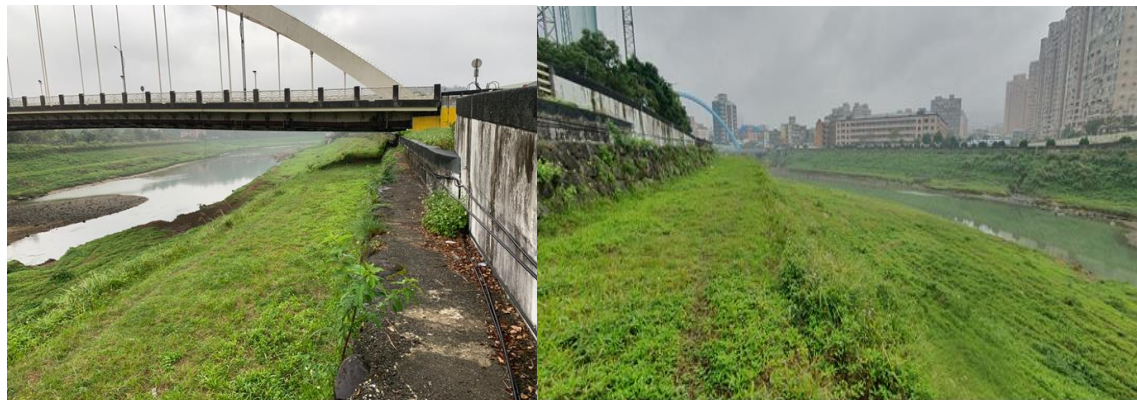
棲地環境影像(108/12/18)

特殊物種	褐樹蛙、紅尾伯勞、臺灣藍鵲、灰喉山椒鳥、領角鴉、黃嘴角鴉、台灣紫嘯鶇、大冠鷲、鉛色水鶇(文獻)			
現地環境描述	本案工區位於新北市汐止區基隆河右岸江北二橋至汐止聯絡道，處於汐止自行車道系統中，此區段新建自行車道長度約為 23 公尺。目前右岸自行車道可由下游江北二橋至上游星座公園，總長約 2.9 公里。上游星座公園自行車道起點至本計畫汐止連絡道橋距離約 1.75 公里，至江北大橋約 1.785 公里，至江北二橋約 2.03 公里。台鐵五堵貨場周邊既有自行車道段(台鐵五堵辦公室至長興街二段)約 590 公尺，古道風華自行車道總長約 631 公尺。 植物部分，因本區河岸為水泥護堤，水與河岸之落差頗大，無水生植物生長，堤岸邊主要植被為草生地，有銀合歡、大花咸豐草、南美蟛蜞菊、菁芳草、兩耳草、葎草、長梗滿天星及葎草等；本區有較多臺灣南部有名之入侵植物銀合歡生長，須密切注意是否有擴散出去的可能。			
生態評析	該地為防汛道路、橋樑、堤岸、高度人為干擾區。工區不大，若施工能約束在腳踏車道用地範圍兩側不逾一公尺，則對環境之影響不大。有半野放之水牛群(有鼻環，但牛主不餵養，自由移動及繁殖)自由生活，這為基隆河汐止段獨特的生態景觀。本段堤頂到濱水的距離相對於其他河段比較窄，營建商應注意水牛群移動時，勿阻礙其通過與干擾其情緒。			
保育措施溝通過程	生態議題	生態保育策略	溝通過程 (設計單位回覆)	生態保育措施
	計畫區內的濱溪帶，應為野生動物的停棲之所。	請於機具作業前進行草地干擾動作(如以竹竿或木棍撥草)以驅趕小動物。並請注意輪下動靜，以免路殺。(減輕)	於機具施作前施工廠商會針對設計範圍進行現地人工放樣，將會先行擾動場區進行驅趕。	於施工前協調會提醒施工廠商先行擾動場區進行驅趕。
	車道設置鄰近基隆河，且周邊地區有紀錄到水	減少對鳥類與兩棲類動物的干擾。(減輕)	敬悉	於施工前協調會提醒施工廠商盡量降低噪音與震動，並避免晨昏(8 點

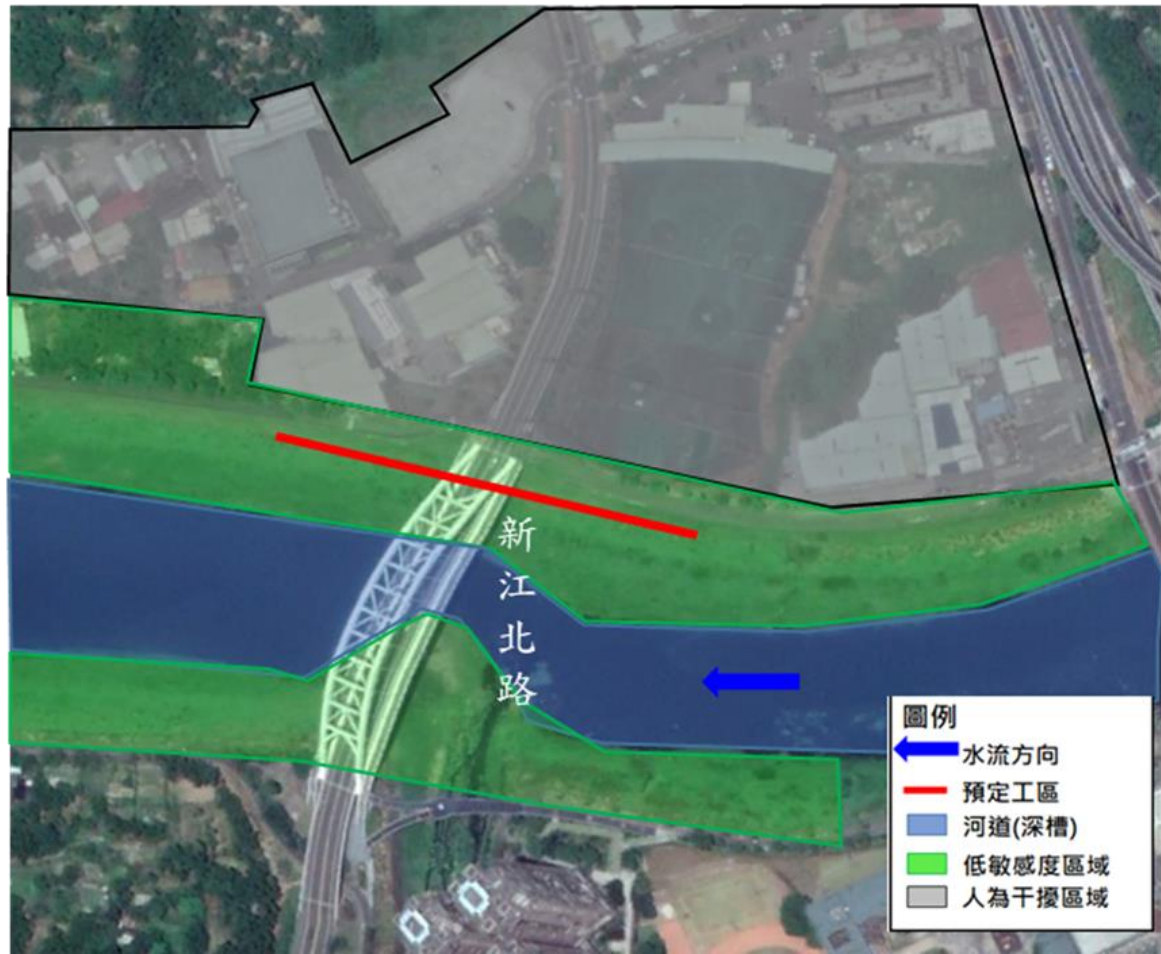
5. 生態關注區域說明及繪製：

生態關注區域	生態保全對象	影響預測	生態保育策略		保育後果評估
			是否迴避	(填否者，請說明保育策略)	
濱溪帶	野生物種棲地	擾動當地物種棲地，降低自然穩定性	<input checked="" type="checkbox"/> 是 <input type="checkbox"/> 否	<input type="checkbox"/> 縮小 _____ <input type="checkbox"/> 減輕 _____ <input type="checkbox"/> 補償 _____	避免土石、人為垃圾等落入河中，盡量保留濱溪帶原貌以維持生態完整性。
沿岸植生	工區植被	施工產生之揚塵與開闢便道造成當地植被破壞	<input type="checkbox"/> 是 <input checked="" type="checkbox"/> 否	<input type="checkbox"/> 縮小 _____ <input checked="" type="checkbox"/> 減輕 <u>灑水、工程便道</u> <input checked="" type="checkbox"/> 補償 <u>撒播原生或非入侵性草籽</u>	灑水降低揚塵，利用既有道路減少植物損害，並於施工後播種加速復育。
生物棲地	當地生物	照明設施干擾生物作息與環境	<input type="checkbox"/> 是 <input checked="" type="checkbox"/> 否	<input type="checkbox"/> 縮小 _____ <input checked="" type="checkbox"/> 減輕 <u>照明設施亮度與照射角度考量</u> <input type="checkbox"/> 補償 _____	除考量設施使用人員安全需求的必須性外，同時兼顧不干擾生物作息為主。

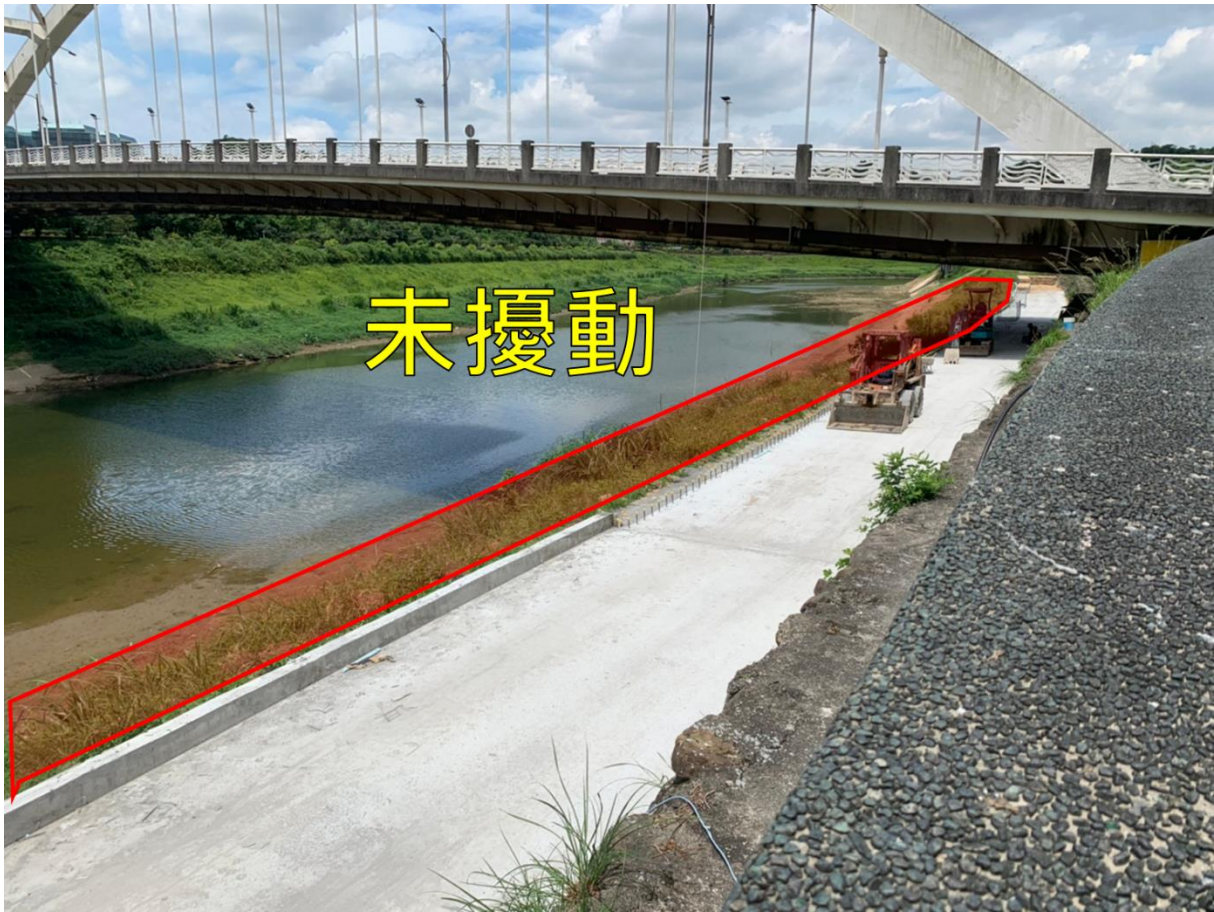
6.生態保全對象之照片：

<table><tr> <th>保育措施</th> <th>查核落實情形</th> </tr><tr> <td>施工前以圍籬、插桿、警示帶等標示樹木與樹島，避免施工人員及機具誤入傷害。</td> <td>於第 1 次查核(5/11)時確認已設置。</td> </tr></table>
