淡水區興仁溪淡金公路下游至出河口段護岸應急工程生態檢核自評表

附表 1 工程方案之生態評估分析 (計畫提報、規劃設計)

附表 2 生態監測紀錄表

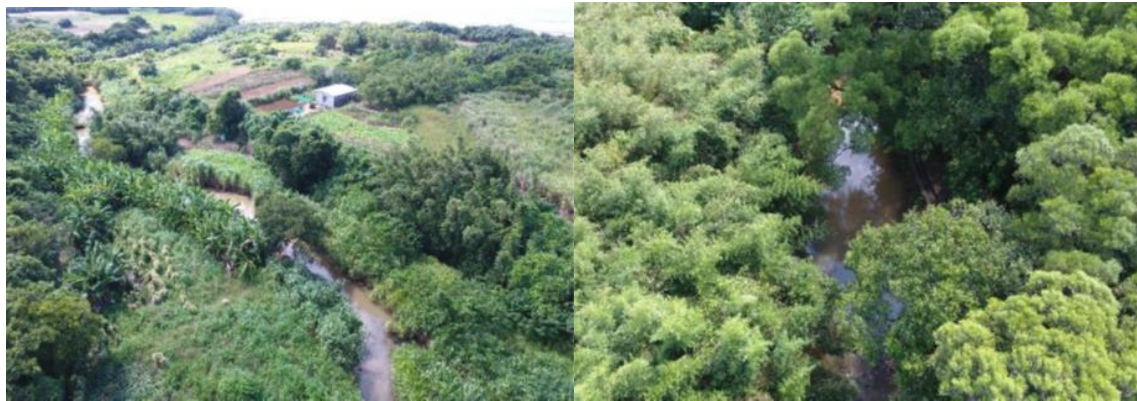
棲地環境影像(108/12/24)

特殊物種	紅尾伯勞及草花蛇(文獻紀錄)
現地環境描述	興仁溪淡金公路下游附近有一塑膠工廠，位於工廠後方治理斷面 09~11 處，水質呈褐黃色，岸邊有多棵大樹，溪底水生植物豐富，但無觀察到魚類或水生動物。興仁溪出海口段，因此處周圍皆為草地且無道路可通行，故使用空拍機進行現況拍攝，從空拍機的畫面中可見溪邊植物豐富，水質未能判斷，因道路無法通行，周圍有數戶人家，鄰近區域多以農業使用為主，多屬低敏感度區域與人為干擾區域。
生態評析	<p>(一)計畫範圍現況多為次生林與水田，下游預定工程範圍內也幾乎為次生林生長地，皆屬常見之河溪邊草本植物，覆蓋度較高者為箭葉鳳尾蕨、姑婆芋、五節芒及大花咸豐草，左岸多為未經人為干擾之區域。本次調查作業有紀錄到桂竹，未生長於工區擾動範圍。文獻雖有紀錄特有種植物如台東漆樹、水柳、台灣欒樹等 8 種，但紀錄位置未在工區內，為較靠南邊之淡水河鄰近處。生態關注區位圖中之中度敏感區域主要針對河溪邊植物較茂盛之位置，應盡量避免擾動，以免破壞當地生物環境棲地。</p> <p>(二)本樣站記錄到的翠鳥，其巢洞多選擇在垂直的土坡，因此自然土堤常見其巢洞，河川整治過程多有可能使其遭受干擾，因此翠鳥亦常被視為河川友善環境之指標生物之一。</p> <p>(三)計畫範圍水域生物較不豐富，魚類主要以孔雀花鱗及吳郭魚兩種外來種為優勢種，工程影響相對較小，但工程施工植仍需維持水域流動與水質濁度控管；興仁溪濁度有稍微偏高之跡象，故應設置下游沉沙池與採取半半施工，避免水質情況惡化。</p> <p>(四)淡水愛鄉協會理事長提及頂田寮為二級保育類「唐水蛇」的潛在棲地，其棲息地為平地及低海拔的水田、濕地、排水溝渠等淡水域環境，相同棲地的物種還包含許多蛙類、雨傘節、眼鏡蛇等，故工程施作造成之溪水斷流或伏流等情形將造成濕地棲地破壞，且施工便道及臨時置料區將移除、覆蓋部分植被，使綠覆蓋度降低。</p> <p>(五)工程於晨昏時段野生動物活動旺盛期間施工，且周圍文獻紀錄 3 種保育類野生</p>

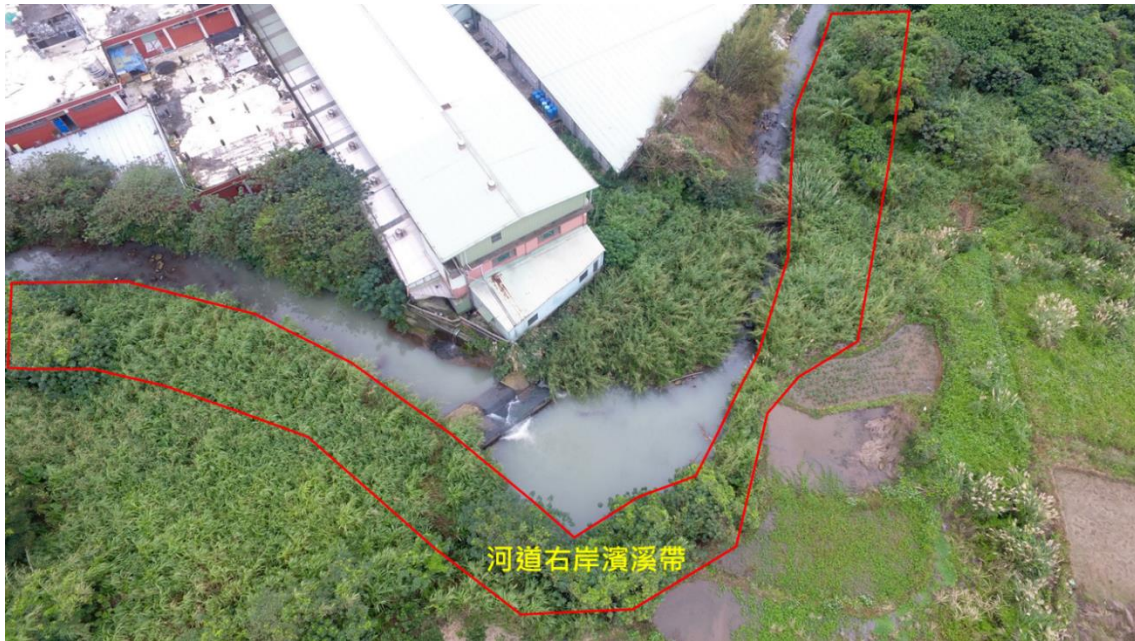
7. 生態保全對象之照片：
河道右岸濱溪帶及左岸非工區濱溪帶

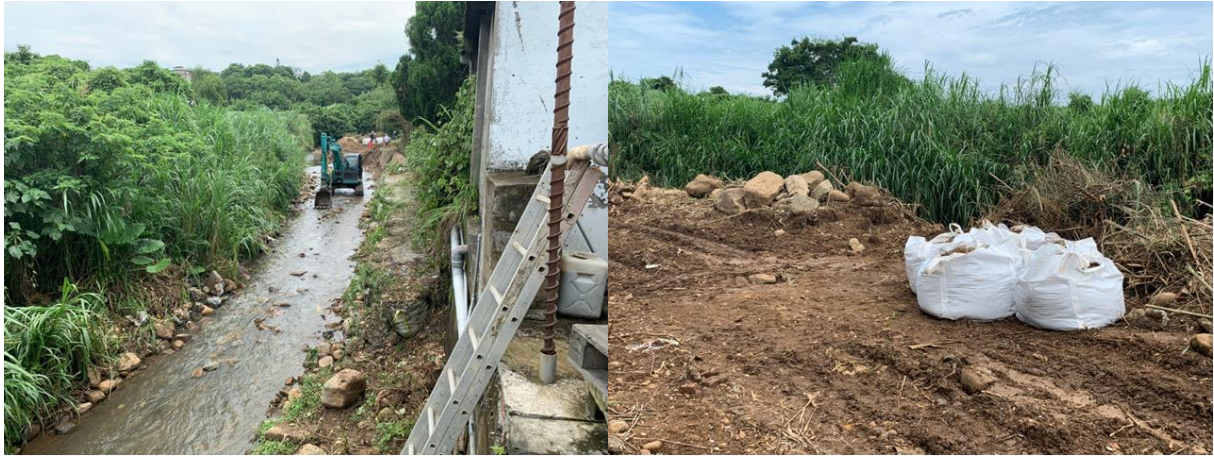
棲地環境影像(2020/06/10)

工程名稱 (編號)	淡水區興仁溪淡金公路下游 至出河口段護岸應急工程	填表日期	民國 109 年 7 月 30 日
1.生態團隊組成： 同附表 1			
2.棲地生態資料蒐集： 同附表 1			
3.生態棲地環境評估： 同附表 1			
4.自主檢查表覆核			
保育措施		查核落實情形	
於下游處增設臨時性淨水沉砂設施並限制施工範圍於 2 米內		於第一次查核(6/10)時確認已設置。	
取道私有農田作為施工便道，並縮減侵入水域之施工便道範圍		查核顯示施工便道設置於既有私有農田(非水田)與次生林中。	
保留河床內現地較大塊石及預計拆除之蛇籠塊石		河道內較大石塊已移至河道右岸及施工便道旁。	
定時對施工道路及車輛進行灑水		查核時於現場確認有灑水車及地板灑水痕跡。	
保留區域內次生林、混和林等自然植被區域，保留原始土堤旁濱溪植被帶		非工區植生皆有保留，工區除施工便道外已盡力保留。	
於堤前堆填大塊石並以河床料回填培厚		查驗時於已完工段確認有回填培厚。	
護岸採用表面多孔隙與粗糙構造		查驗時於已完工段確認護岸採用較多孔隙之粗糙結構。	
於 8:00 至 17:00 時段施工		於非施工時段時查驗顯示現場無人施工。	
避免高噪音機具同時施工		現場查驗未有高噪音機具。	
設置動物逃生通道(左側)		於近完工後查驗表明已施作。	
遺留之民生及工程廢棄物集中處理並帶離現場		查驗時未發現廢棄物堆積，並於每次查驗時進行口頭提醒。

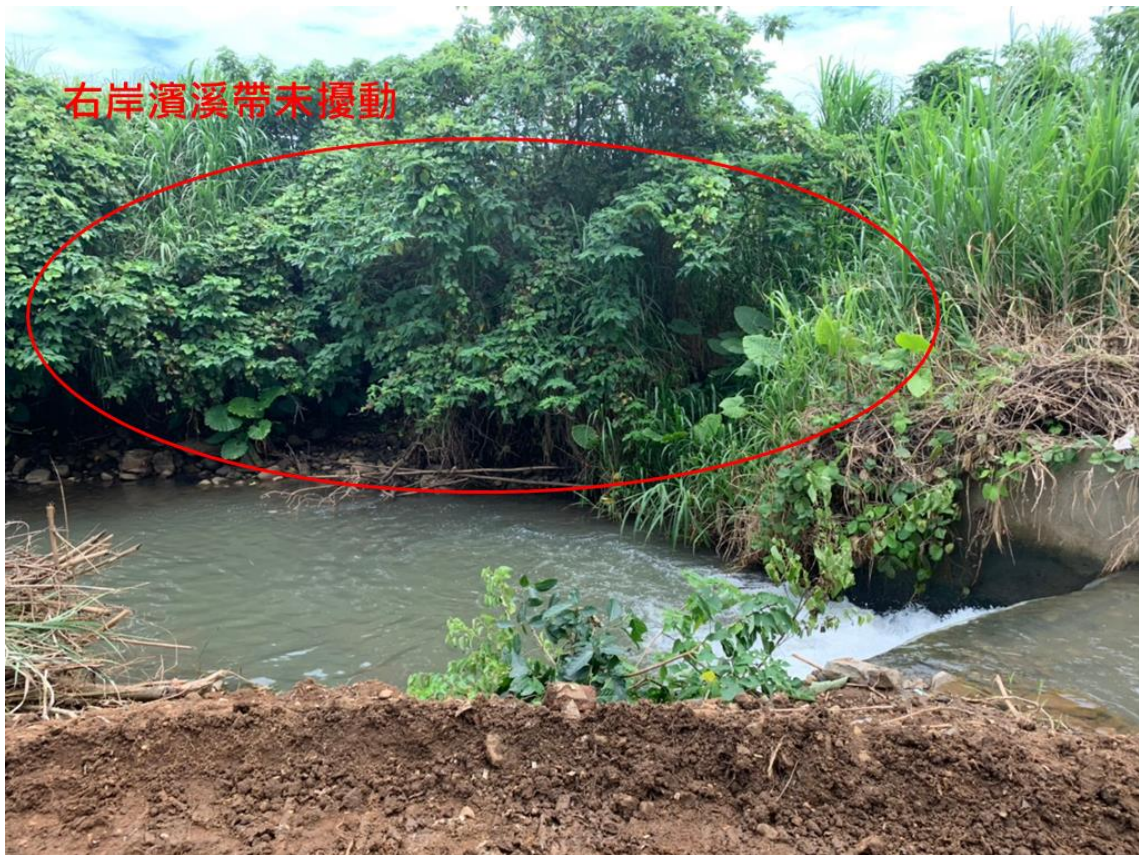
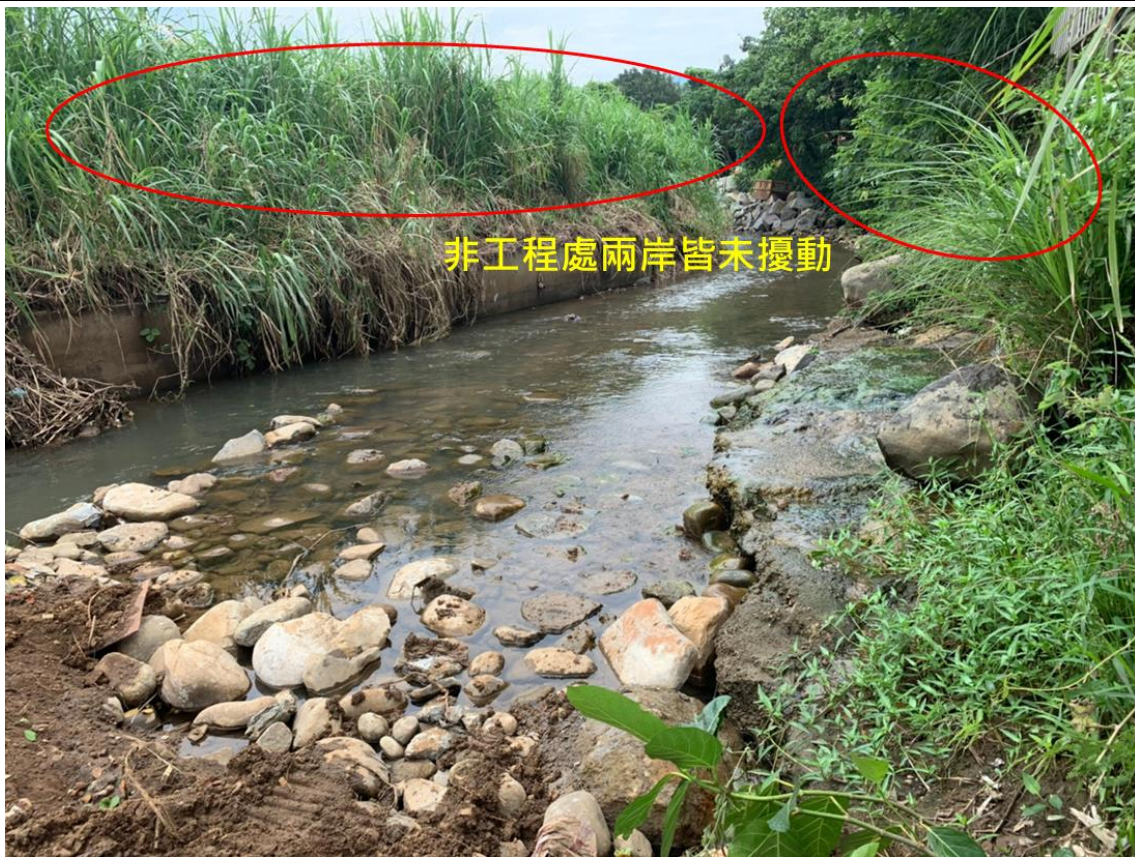
5.生態保全對象之照片：

非工程處兩岸皆未擾動
