金山區清水溪護岸改善應急工程生態檢核自評表

工程基本資料	計畫名稱	108 年度新北市生態檢核工作案		水系名稱	清水溪	填表人	逢甲大學
	工程名稱	金山區清水溪護岸改善應急工程		設計單位	洪宥工程技術顧問有限公司	紀錄日期	109.09.21
	工程期程	109/03/20~109/09/19		監造廠商	洪宥工程技術顧問有限公司	工程階段	<input type="checkbox"/> 計畫提報階段 <input type="checkbox"/> 調查設計階段 <input checked="" type="checkbox"/> 施工階段 <input type="checkbox"/> 維護管理階段
	主辦機關	新北市政府水利局		施工廠商	順富營造有限公司		
	現況圖	<input checked="" type="checkbox"/> 定點連續周界照片 <input type="checkbox"/> 工程設施照片 <input type="checkbox"/> 水域棲地照片 <input checked="" type="checkbox"/> 水岸及護坡照片 <input type="checkbox"/> 水棲物照片 <input type="checkbox"/> 相關工程計畫索引圖 <input type="checkbox"/> 其他：_____		工程預算/經費(千元)			
	基地位置	行政區：新北市金山區 TWD97 座標 X：121.624322 Y：25.229176					
	工程目的	維持清水溪護岸完整，增進邊坡長久穩定，維護附近周邊民眾安全。					
	工程概要	施作左岸新設護岸，分別為長 40 公尺、高 4 公尺與長 370 公尺、高 3 公尺。					
預期效益	既有河道護岸邊坡改善之功效						
階段	檢核項目	評估內容	檢核事項				
工程計畫提報核定階段	一、專業參與	生態背景團隊	是否有生態背景領域工作團隊參與，協助蒐集調查生態資料、評估生態衝擊、擬定生態保育原則？ <input checked="" type="checkbox"/> 是 (詳見附表 1) <input type="checkbox"/> 否：_____

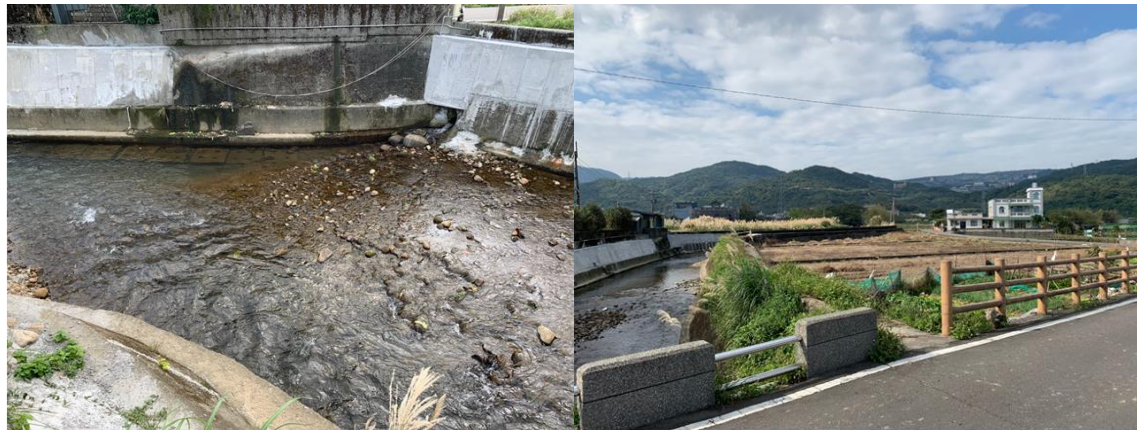
棲地環境影像(108/12/17)

3.生態棲地環境評估：	
特殊物種	黑鳶、紅尾伯勞及臺灣黑眉錦蛇
現地環境描述	清水溪河段除兩岸護岸為水泥化及右岸多住家建物外，河川棲地大致維持自然狀。其中水域型態與河床底質大抵多樣且少縱向廊道阻絕，且水質清澈，計畫區外圍多農耕地，包括短期蔬菜、茭白筍田，因此垂直護岸與周邊田地的高低落差過大不利於蛙類、兩棲類及蝦蟹類的橫向遷移。
生態評析	(一)本樣站文獻記錄到的日本絨螯蟹、日本禿頭鯊、貪食沼蝦與訪問調查獲悉的鱸鰻等 4 種生物皆屬洄游性物種，顯示清水溪為洄游性生物的重要棲地或洄游路徑，設計工程內容需確保此類水生動物洄游路徑及上下游間往返移動通路連續性之縱向生態機能。

生態議題	生態保育策略	溝通過程 (設計單位回覆)	生態保育措施
保育 措施 研擬 過程	水域水質因工程施工受到汙染	下游處增設臨時性淨水沉砂設施(減輕) 採取半半施工、導流或引流之工法(減輕)	遵照辦理	施工前於下游增設臨時性淨水沉砂設施，工法將採取半半施工避免斷流
	棲地中塊石等生物迴避處因工程而被移除	保留河床內現地較大塊石及預計拆除之蛇籠塊石(迴避)	保留現場塊石	保留河床內現地較大塊石
	施工時產生之揚塵對周遭環境影響	建議對施工道路及車輛進行灑水來降低揚塵量。(減輕)	已編列高壓清洗機費用	施工道路及車輛進行灑水來降低揚塵量。
	工程機具破壞當地生物棲地	採小型機具方式施作(減輕)	遵照辦理	採用PC121中小型機具施作減輕破壞
	工程阻斷水陸域連結性	設置動物廊道或逃生措施(例如纜繩)或增加護岸粗糙度，以利植生附著。	增加動物廊道	增加動物廊道
	野生動物誤闖工區	施工範圍周邊設置隔離圍籬降低噪音	遵照辦理	於施工前設置圍籬
	施工便道影響破壞當地棲地	優先使用既有道路或溪床裸露地，並於設計圖說上明確標示施工便道及臨時置料區，且完工後復原	遵照辦理	於施工前提醒書更單位使用既有道路與農田作為施工便道

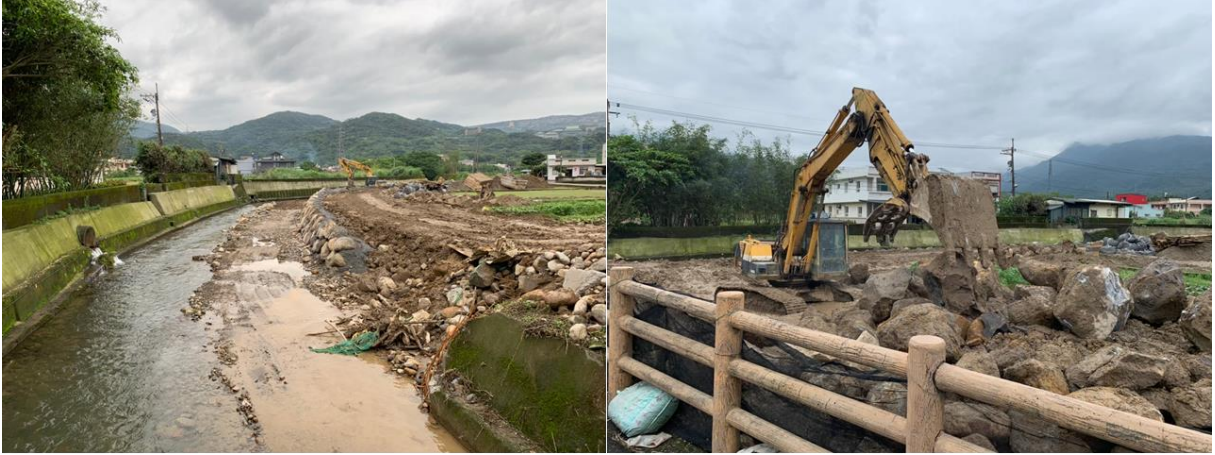
棲地環境影像(2020/04/08)

工程名稱 (編號)	金山區清水溪護岸改善應急工程	填表日期	民國 109 年 7 月 30 日
1.生態團隊組成： 同附表 1			
2.棲地生態資料蒐集： 同附表 1			
3.生態棲地環境評估： 同附表 1			
4.自主檢查表覆核			
保育措施		查核落實情形	
於下游處增設臨時性淨水沉砂設施並限制施工範圍		於第一次查核(4/8)時確認已設置。	
採取半半施工、導流或引流之工法		於第一次查核(4/8)時確認已採用半半施工避免斷流。	
保留河床內現地較大塊石，避免將其移除		第二次查核(6/20)時，河中多數塊石已移至旁邊農田堆放。	
對施工道路及車輛進行灑水		查核時於現場確認有灑水車，且多次勘查時皆在操作中。	
採小型機具方式施作		現場機具為 PC120 挖土機，為中小型機具。	
設置動物廊道或逃生措施(例如纜繩)，與增加護岸粗糙度，以利植生附著。		查驗時確認已設置動物通道，並使用粒徑較大之漿砌石護岸以增加粗糙度。	
遺留之民生及工程廢棄物集中處理並帶離現場。		查驗時未發現廢棄物堆積，並於每次查驗時進行口頭提醒。	
施工範圍周邊設置隔離圍籬降低噪音		於第一次查核(4/8)時確認已設置。	
於 8：00 至 17：00 時段施工		於非施工時段時查驗顯示現場無人施工。	
車輛於工區周圍速限每小時 30 公里以下		查核時確認車輛皆有遵守。	
於堤前堆填大塊石並以河床料回填培厚		於已完工後查驗確認有回填培厚。	
優先使用既有道路或溪床裸露地，並於設計圖說上明確標示施工便道及臨時置料區，且完工後復原		查驗時確認施工便道採私人休耕農田。

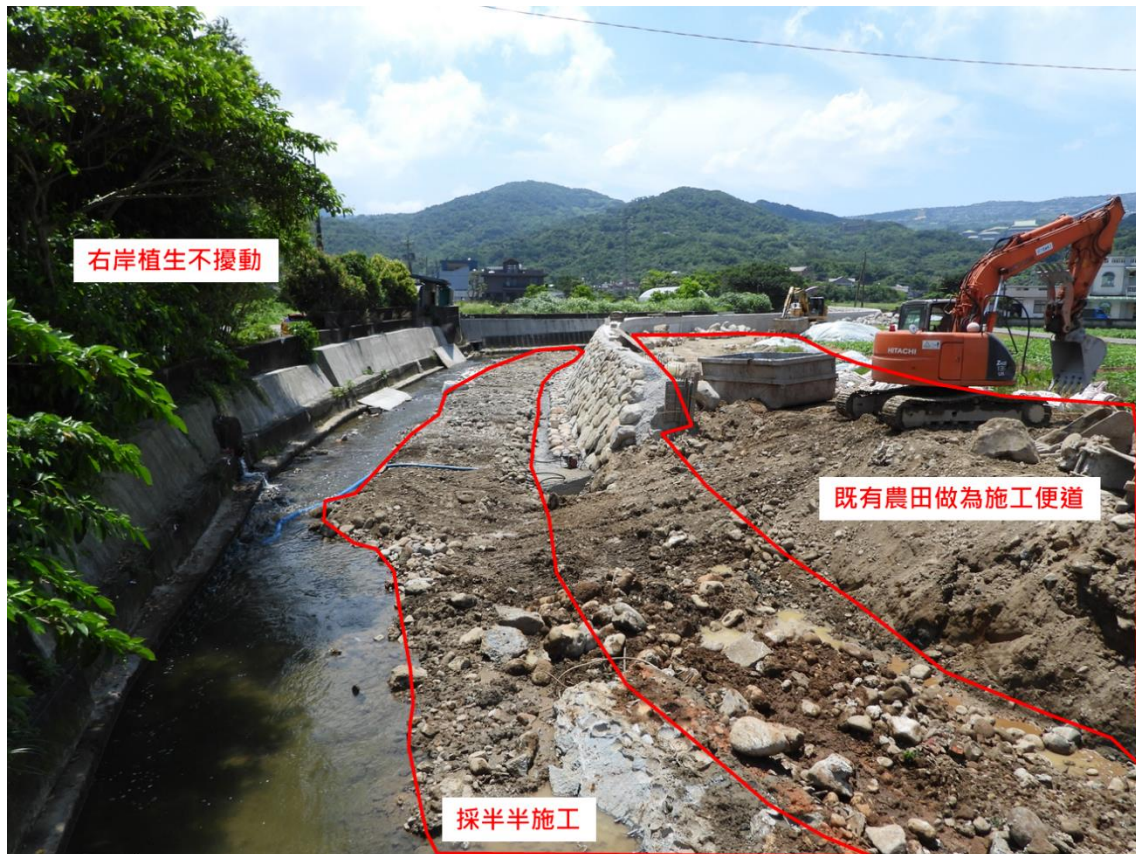
5.生態保全對象之照片：

應以特寫與全景照方式記錄生態保全對象，比對「自主檢查表」所載之相片紀錄。
