三芝區後厝溪護岸改善應急工程生態檢核自評表

附表 1 工程方案之生態評估分析 (計畫提報、規劃設計)

附表 2 生態監測紀錄表

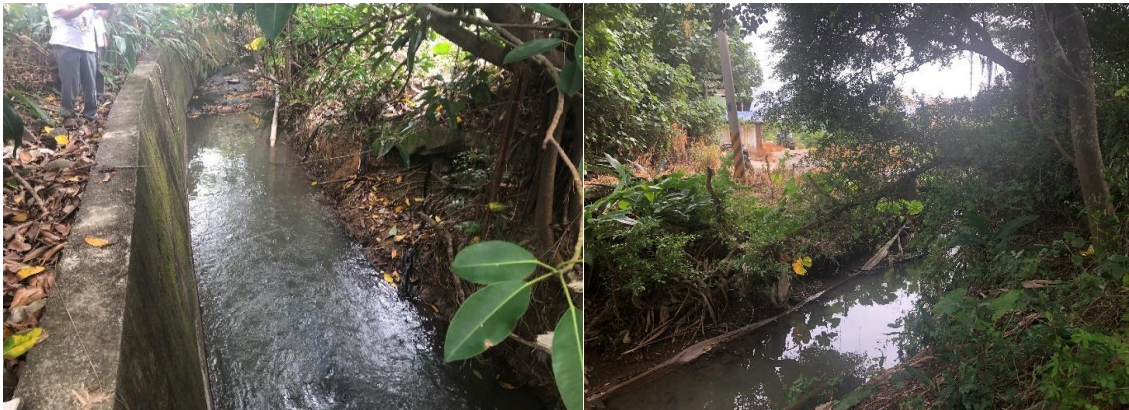
棲地環境影像(108/10/08)

特殊物種	黃嘴角鴉、大冠鷲、老鷹、紅尾伯勞及臺灣藍鶺鴒(文獻紀錄)
現地環境描述	水質尚稱乾淨，河床底質亦多樣，兩岸仍維持土岸型式，因此岸邊植物覆蓋度高。惟因周邊綠帶腹地不大、工廠與軍營佔掉大半面積及土溝尺度小，因此水域生物多樣性較低。而臨岸有多棵大榕樹及幾株朴樹、紅楠，讓後厝溪此河段保有較自然景觀。
生態評析	(一)本樣站記錄到的十紋字弓蟹洄游性物種，顯示後厝溪為洄游性生物的棲地或洄游路徑，設計工程內容除應確保此類水生動物洄游路徑及上下游間往返移動通路連續性之縱向生態機能。濱溪帶兩側水草叢亦為其重要的食物來源，因此若需進行工程時，在不影響河道通洪能力下，對河道內之濱溪植被帶建議採最低干擾為宜，以維護水域生物所需之棲地。 (二)工程施作易造成溪水斷流或伏流等情形，造成水棲生物生存環境縮小或遭受限制，將不利於水棲生物生存，宜採取半半施工並於下游設置沉沙池。

保育 對策 研擬 過程	生態議題	生態保育策略	溝通過程 (設計單位回覆)	生態保育措施
	工程施作導致水流遭阻絕	採取半半施工、導流或引流之工法(減輕)	敬悉，告知施工單位	採半半施工
	工程導致水陸域連結性被破壞	保留自然緩坡或設置生物通道(補償)	於設計中增加生物通道	於工程中增加生物通道與暫時庇護區
	施工便道或臨時置料區破壞當地植物生長	施工便道或臨時置料區鋪設稻草蓆，並撒播原生或非入侵性草籽(補償)	敬悉，已編列相關費用	完工後有於現場撒播種植蠅翼草、風箱樹及穗花棋盤腳
	保留當地原始棲地型態	保留區域內次生林、混和林等自然植被區域及河床內較大塊石(迴避)	敬悉，告知施工單位	保留當地多棵榕樹等大樹
	工程產生之揚塵覆蓋當地植生	對施工道路及車輛進行灑水(減輕)	敬悉，已編列相關費用	派遣水車進行工區灑水
	野生動物誤闖工區	施工範圍周邊設置隔離圍籬(減輕)	敬悉	於施工前設置圍籬

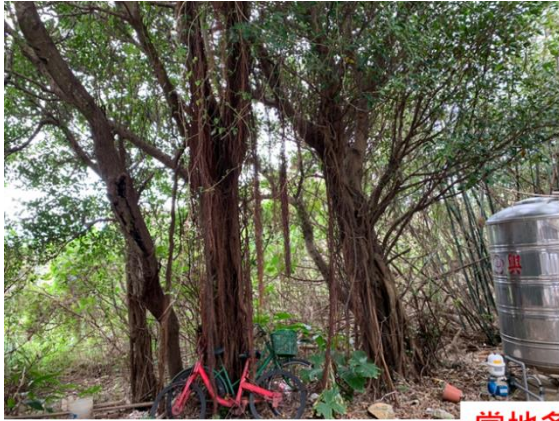
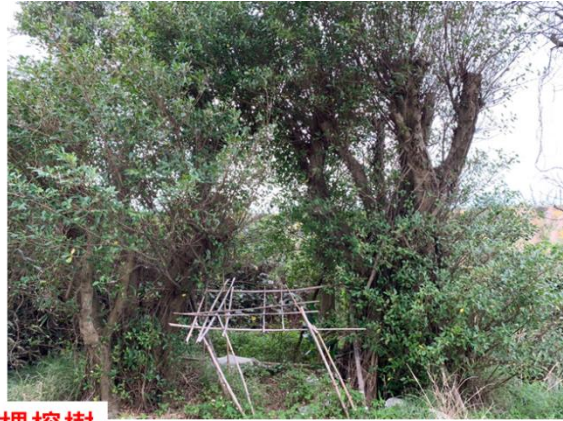
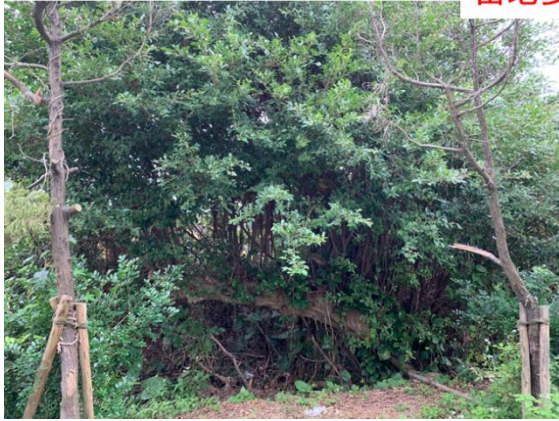
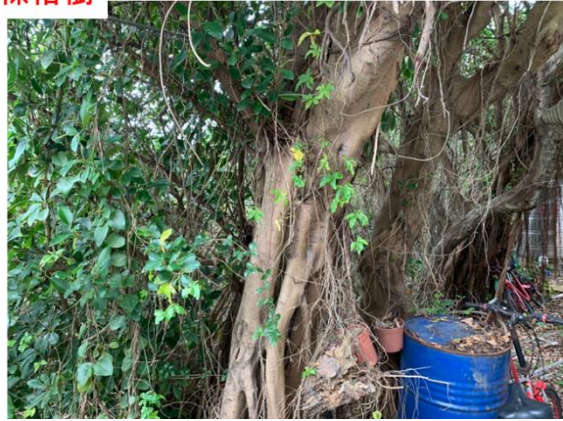
7. 生態保全對象之照片：

當地多棵榕樹

(四)棲地中有多棵榕樹，若於施工道路上應予以迴避或移植。

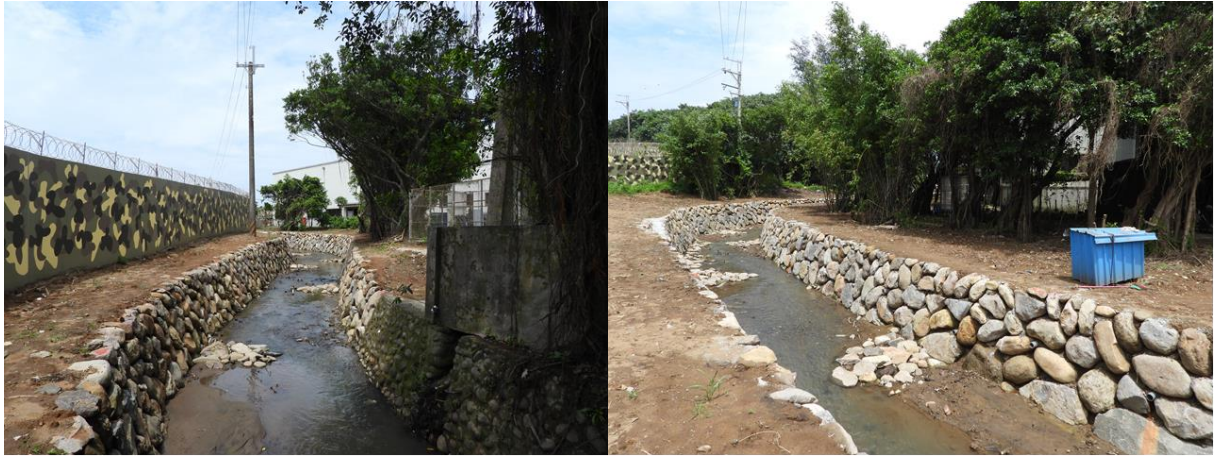
棲地環境影像(2020/06/10)

工程名稱 (編號)	三芝區後厝溪護岸改善應急工程	填表日期	民國 109 年 6 月 10 日
1.生態團隊組成： 同附表 1			
2.棲地生態資料蒐集： 同附表 1			
3.生態棲地環境評估： 同附表 1			
4.自主檢查表覆核			
保育措施		查核落實情形	
河床內若有較大塊石需保留		因河床內無較大塊石，故以河道內小型卵礫石堆置生物庇護區，於第二次查核(6/10)時確認已設置。	
採取半半施工、導流或引流之工法		於第一次查核(4/28)時確認已採用半半施工避免斷流。	
保留自然緩坡或設置生物通道		採取設置動物通道，並於第二次查核(6/10)時確認已設置。	
若有必要移除濱溪土坡，一定範圍內挖除土體應暫置一段時間		於第一次查核(4/28)時可觀察到擺放於岸上的土體。	
施工便道或臨時置料區鋪設稻草蓆，並撒播原生或非入侵性草籽		於第三次查核(7/29)時確認已撒播蠅翼草、風箱樹及穗花棋盤腳草籽。	
設置施工便道，減少移除植被面積		於第一次查核(4/28)時確認施工便道採既有道路與小部分次生林。	
採小型機具方式施作		於第一次查核(4/28)時確認施工廠商以小型機具進行施工。	
對施工道路及車輛進行灑水		查核時於現場確認有灑水車，且可見現場地板有灑水痕跡。	
施工範圍周邊設置隔離圍籬降低噪音		於第一次查核(4/28)時確認已設置。	
遺留之民生及工程廢棄物集中處理並帶離現場。		查驗時未發現廢棄物堆積，並於每次查驗時進行口頭提醒。	
車輛於工區周圍速限每小時 30 公里以下		查核時確認車輛皆有遵守。	
於 8：00 至 17：00 時段施工		於非施工時段時查驗顯示現場無人施工。

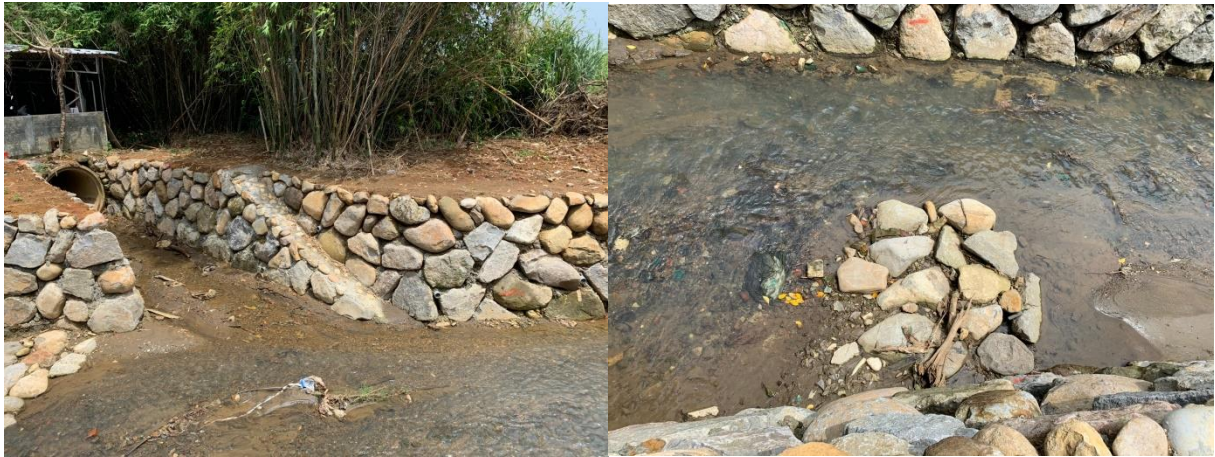
生物通道與河中庇護區

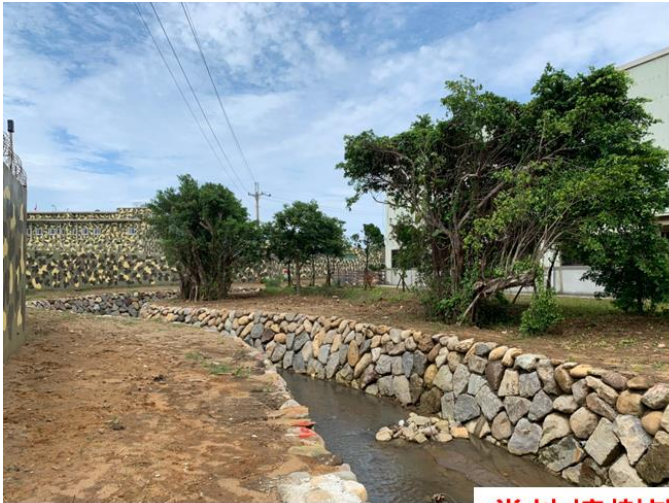
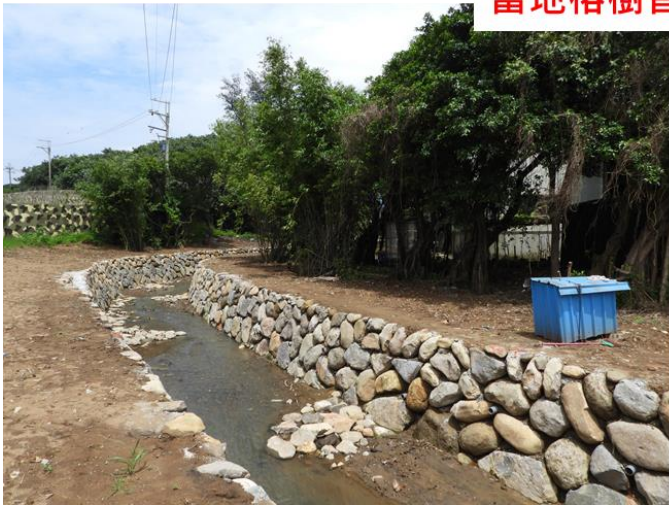
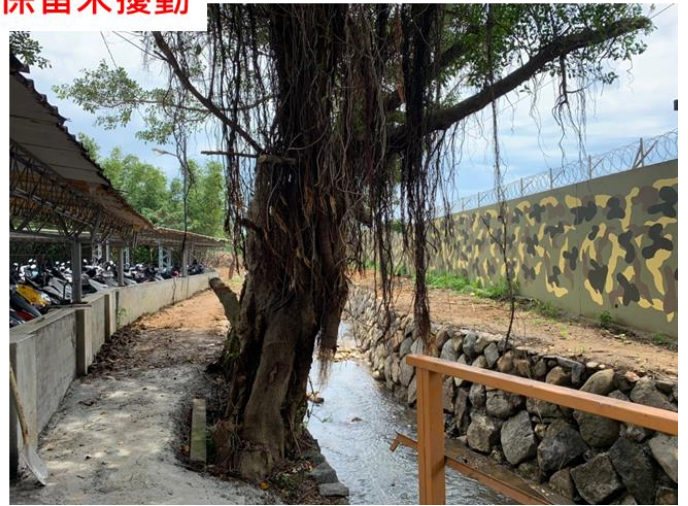
5.生態保全對象之照片：

當地榕樹皆保留未擾動
