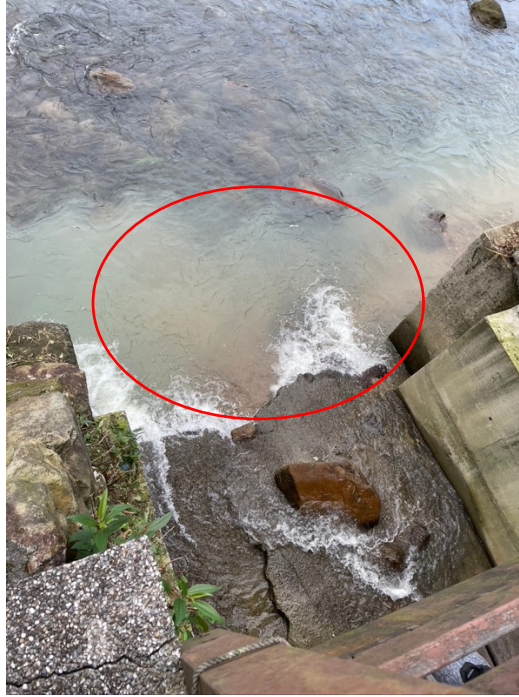
圖-1 現地河底掏空情況

5. 河底有掏空的情形（紅圈處），可能需進行保護補強（圖-）。

1. 因為護岸和固床工有掏空的情況，涉及當地居民的安全疑慮，因此要做應急工程，但在做工程前有規定需做生態檢核，因此委託逢甲大學來此。
2. 之前開會有建議不要新建和拆除舊有固床工，可以直接在護岸邊投石籠，減少對溪流內生物的干擾。
3. 目前對掏空處理的方式是將溪岸旁的石頭撥入，增加緩衝。
4. 盡量不要在此溪做人工構造物（例如：步道等）維持溪流的
