新北市 110 年度雨水下水道及道路側溝考評成果暨歷年缺失比較分析

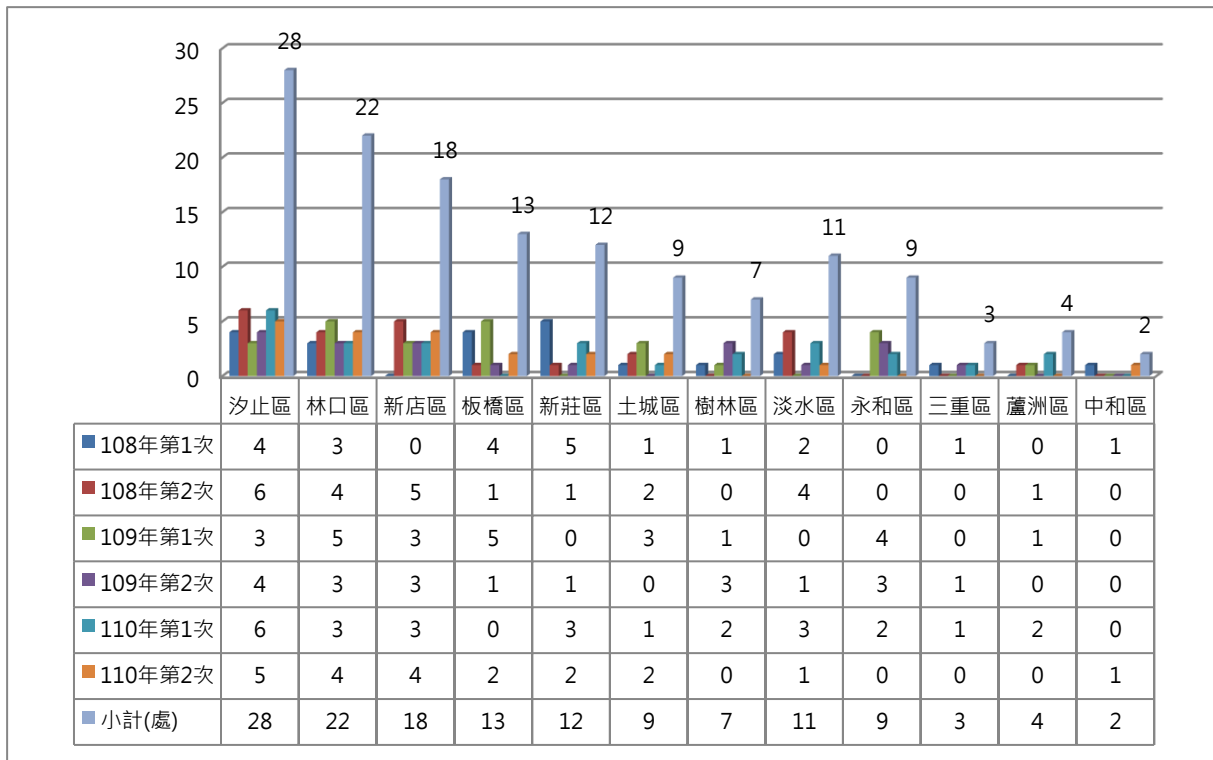
圖十一 108~110 年度新北市雨水下水道暨道路側溝維護及管理績考評人孔抽查無缺失處數(第一組)

綜觀 108~110 近 3 年各項指標性缺失項目與數據分析比較，「纜線缺失」項目不論於雨水下水道或道路側溝皆屬高占比缺失類型，另雨水下水道除其他項外「構體損壞」及道路側溝「淤積或積水<15 公分」亦為缺失占比較高類型，應多加強管理。另經觀察，各行政區現地抽查無缺失處數累計次數屬高標群，仍未皆能獲評為年度各分組前三名(表六)，因此除現地抽查工作屬考評重點外，亦須加強基本資料及維護工作成果資料建置，將可使本市雨水下水道及道路側溝維護管理更臻完善，確保雨水下水道整體系統通水功能運作正常，提升本市防災避澇效能。
