## 新北市河川構造物維護管理分析

水利工程養護科 顏兆軒

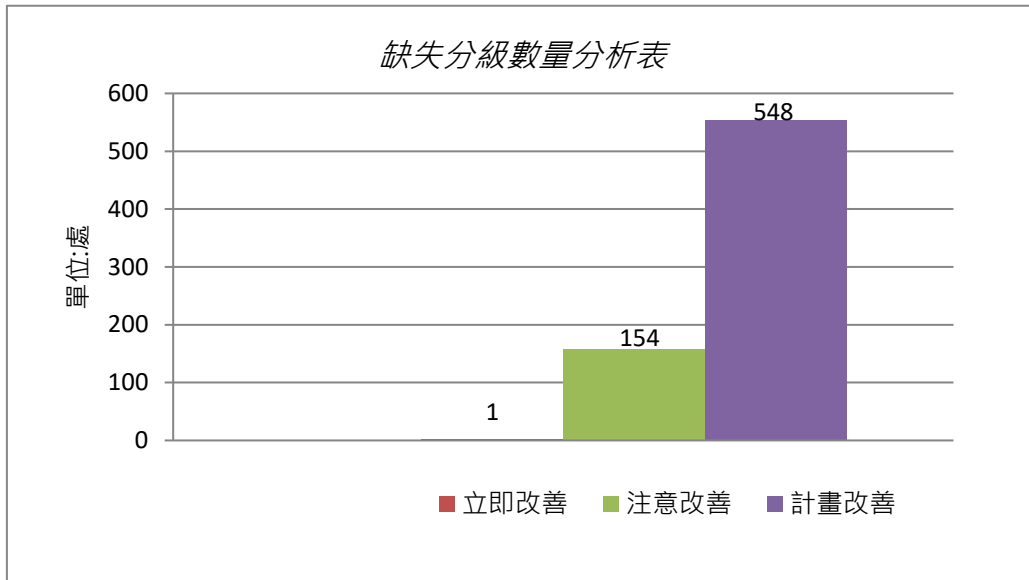
表 2 水利建造物缺失分析

水利建造物檢查為每年定期辦理之業務，本年度年初定期檢查結果，立即改善 1 件，注意改善 154 件，計畫改善 548 件，總計 703 件缺失，後續 4 月複查修繕立即改善 1 件，注意改善 1 件，計畫改善 10 件，總計 12 件缺失，111 年度結案轄區列管案件共計 691 件，其中注意改善 153 件；計畫改善 538 件；關於其他部份，非法佔用情形共計 34 處。
