新店溪碧潭堰整建工程暨水環境營造生態相關補充資料

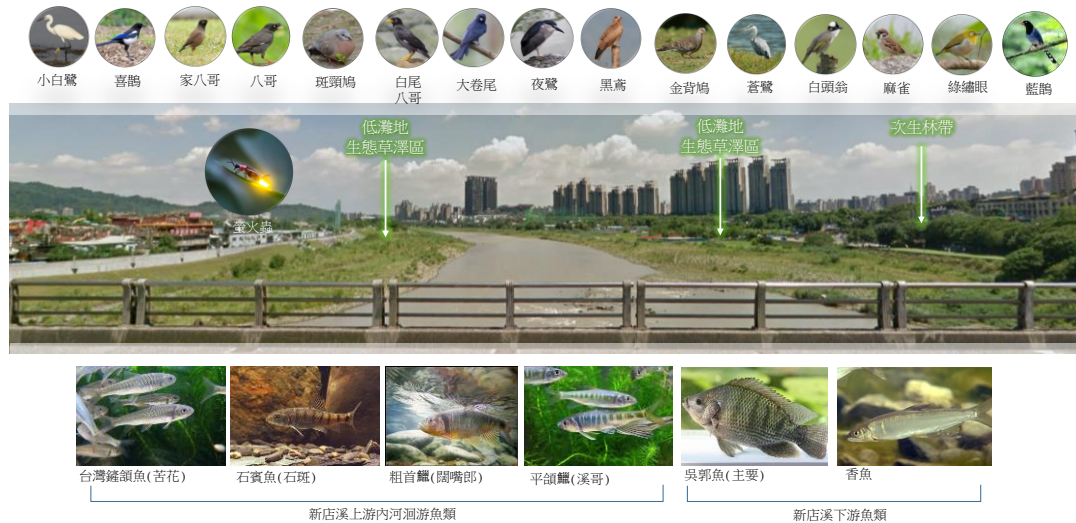
圖一、自然與生態環境說明圖

水域生態資源因新店溪碧潭堰上游環境未受大規模破壞，有多種原生淡水魚，如：粗首鱨、台灣石鱨(台灣特有種)及明潭吻蝦虎…等，新店溪碧潭堰下游以吳郭魚為大宗，其他蝦蟹螺貝類及水生昆蟲尚無發現任何稀特有及保育類物種。總體而言，碧潭堰下游區域，河岸兩側低灘地生態草澤區腹地廣大，並與住宅區有次生林帶緩衝，因此孕育許多水域及鳥類棲息，吸引許多人來此釣魚及賞鳥，並水岸夏季也有螢火蟲出沒，自然生態豐富度高，如圖一所示，相關生態調查彙整成果如表一所示。

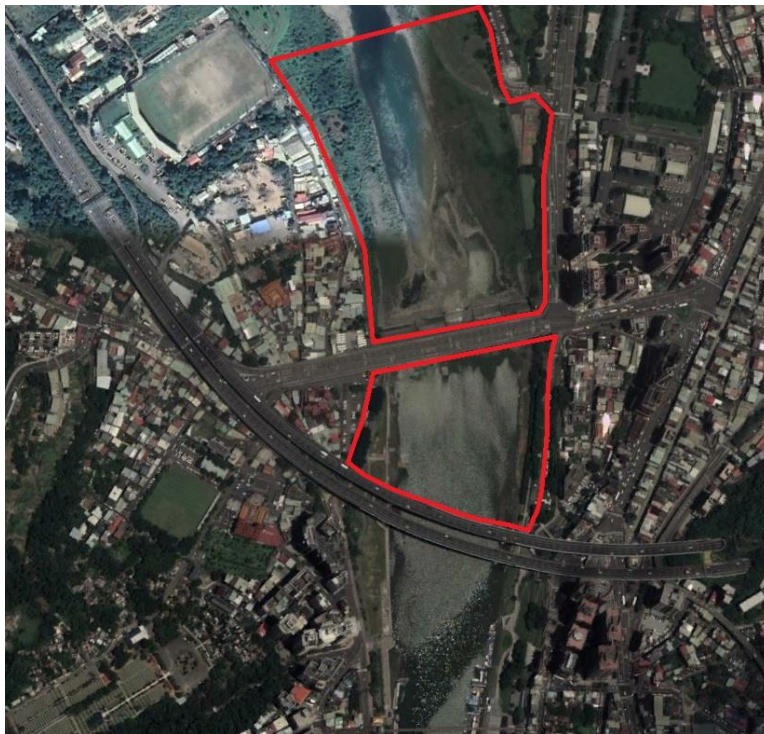
圖二、生態關注區位圖

建議之生態關注區為圖如圖所示，考量本區物種無特殊保育類物種，建議大部份均為中度敏感區域，附近次生林帶與低灘地區域，建議加強注意，相關關注動植物種請參見表一，為特別重要之生態保全對象。

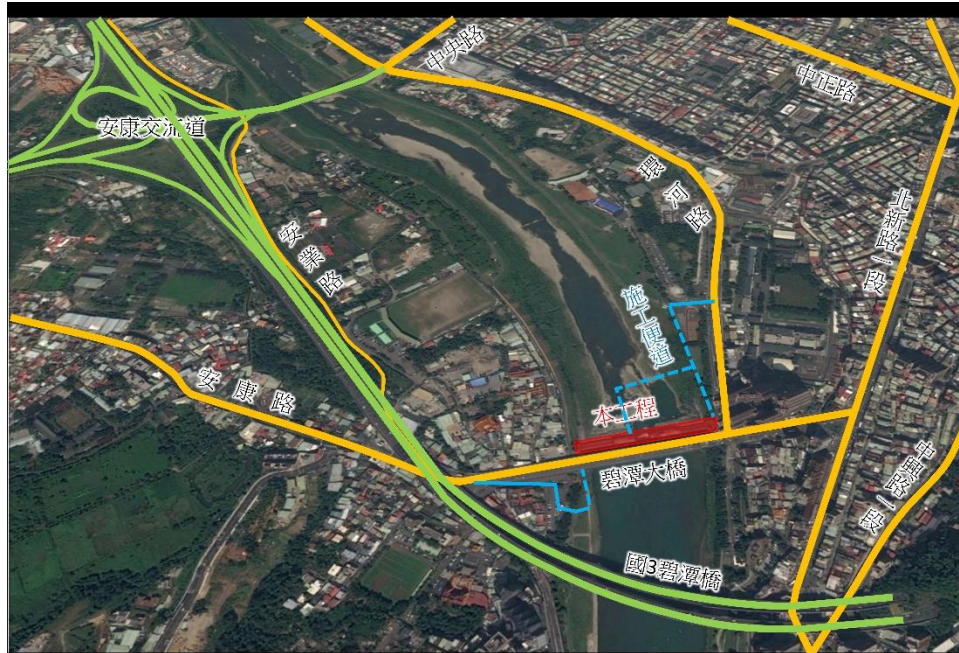
圖三、施工擾動範圍

本案施工主要為壩體周遭，其他部份無較大擾動，另一為施工便道造成下游棲地破壞干擾，如圖三所示，為工程主要擾動區域。
