公共工程生態檢核自評表

工程基本資料	計畫及工程名稱	新店溪碧潭堰整建暨水環境營造工程	設計單位	中棧工程顧問股份有限公司
	工程期程	預計 2020/08~2022/10	監造廠商	林同棧工程顧問股份有限公司
	主辦機關	新北市政府水利局	營造廠商	安倉營造股份有限公司
	基地位置	地點：行政區：新店區； TWD97 座標 X：304084 Y：2761601	工程預算/ 經費	451,875 千元
	工程目的	現已損壞之碧潭堰進行整建，並於整建期間一併進行河道整理工作，使碧潭堰上游河道內淤砂得以移除，加深水域深度及範圍，強化碧潭水域空間，帶動新店溪周邊人文觀光產業發展。		
	工程類型	<input type="checkbox"/> 交通、 <input type="checkbox"/> 港灣、 <input checked="" type="checkbox"/> 水利、 <input type="checkbox"/> 環保、 <input type="checkbox"/> 水土保持、 <input checked="" type="checkbox"/> 景觀、 <input type="checkbox"/> 步道、 <input type="checkbox"/> 其他_____		
	工程概要	1.碧潭堰整建工程 2.碧潭堰水環境營造		
	預期效益	針對現況碧潭堰進行整建工程，並連同周邊環境進行整理，以期回復原蓄水功能及觀光遊憩機能改善之目標。		
階段	檢核項目	評估內容	檢核事項	
工程計畫核定階段	一、專業參與	生態背景人員	是否有生態背景人員參與，協助蒐集調查生態資料、評估生態衝擊、擬定生態保育原則？ <input checked="" type="checkbox"/> 是 <input type="checkbox"/> 否	
	二、生態資料蒐集調查	地理位置	區位： <input type="checkbox"/> 法定自然保護區、 <input checked="" type="checkbox"/> 一般區 (法定自然保護區包含自然保留區、野生動物保護區、野生動物重要棲息環境、國家公園、國家自然公園、國有林自然保護區、國家重要濕地、海岸保護區…等。)

水利工程快速棲地生態評估表(河川、區域排水)

新店溪碧潭堰整建暨水環境營造工程生態檢核 施工階段附表

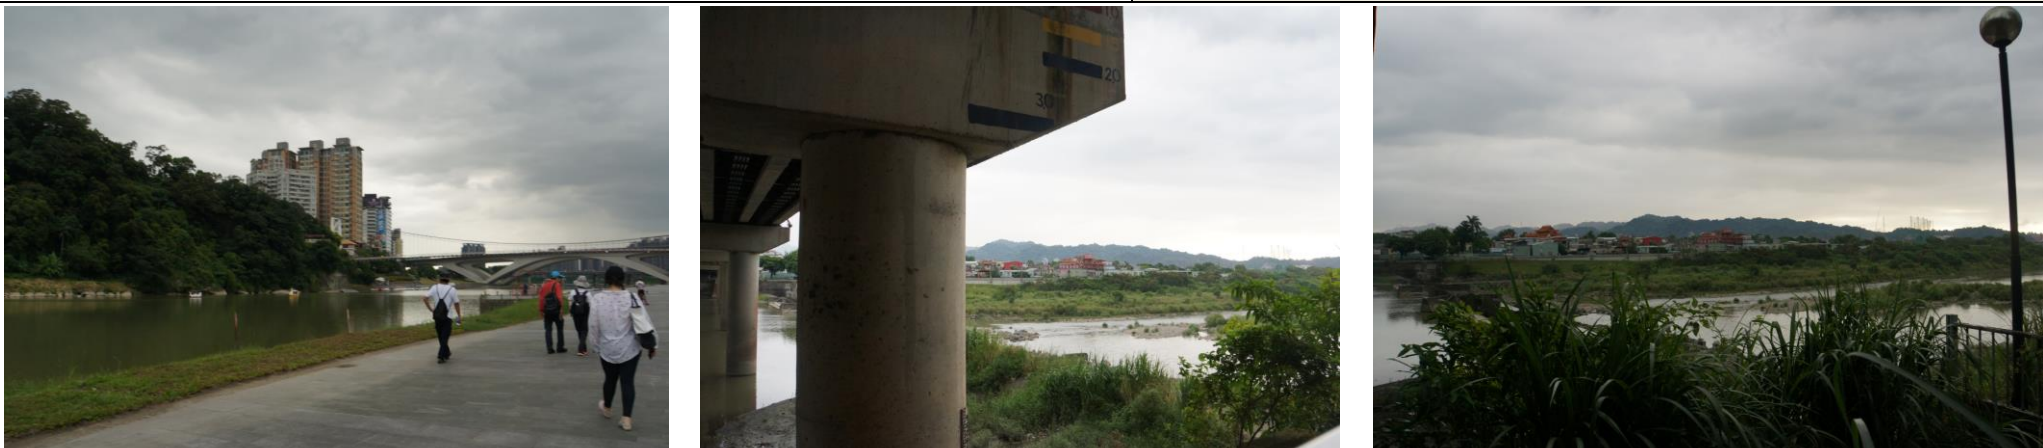
類別		③ 評估因子勾選	④ 評分	⑤ 未來可採行的生態友善策略或措施
生態特性	(H) 水域生產者	Q：您看到的水是什麼顏色？ 評分標準： <input checked="" type="checkbox"/> 水呈現藍色且透明度高：10分 <input type="checkbox"/> 水呈現黃色：6分 <input type="checkbox"/> 水呈現綠色：3分 <input type="checkbox"/> 水呈現其他色：1分 <input type="checkbox"/> 水呈現其他色且透明度低：0分	10	<input checked="" type="checkbox"/> 避免施工方法及過程造成濁度升高 <input type="checkbox"/> 調整設計，增加水深 <input checked="" type="checkbox"/> 維持水路洪枯流量變動 <input type="checkbox"/> 檢視區域內各事業放流水是否符合放流水標準 <input type="checkbox"/> 增加水流曝氣機會 <input type="checkbox"/> 建議進行河川區排情勢調查之簡易水質調查監測 <input type="checkbox"/> 其他_____
		生態意義：檢視水體中藻類及浮游生物(生產者)的含量及種類		
綜合評價		水的特性項總分 = A+B+C = <u>16</u> (總分 30 分) 水陸域過渡帶及底質特性項總分 = D+E+F = <u>21</u> (總分 30 分) 生態特性項總分 = G+H = <u>14</u> (總分 20 分)	總和 = <u>51</u> (總分 80 分)	
現地照片

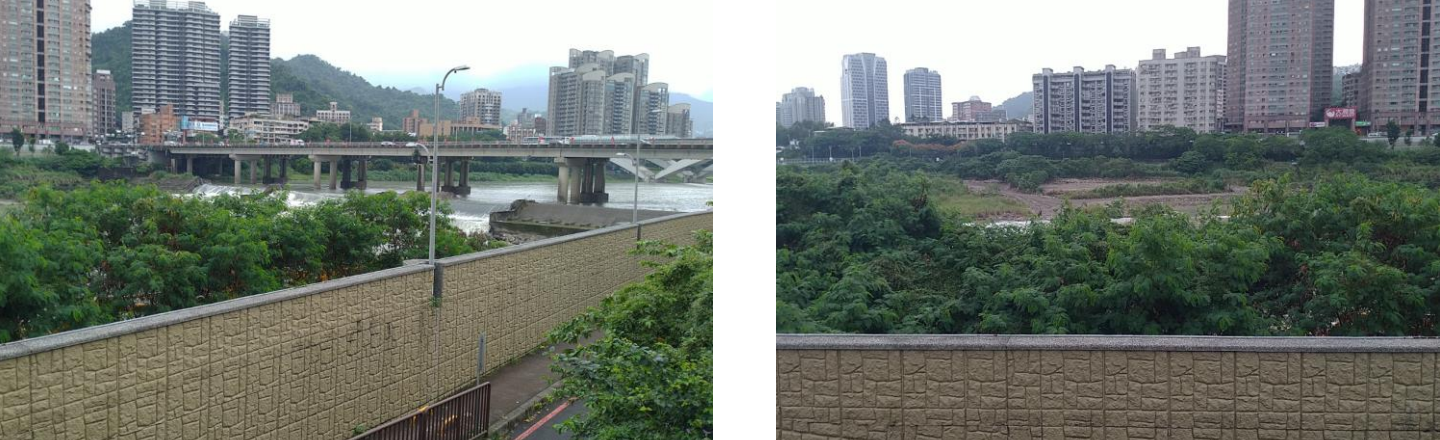
類別		③ 評估因子勾選	④ 評分	⑤ 未來可採行的生態友善策略或措施
生態特性	(H) 水域生產者	Q：您看到的水是什麼顏色？ 評分標準： <input checked="" type="checkbox"/> 水呈現藍色且透明度高：10分 <input type="checkbox"/> 水呈現黃色：6分 <input type="checkbox"/> 水呈現綠色：3分 <input type="checkbox"/> 水呈現其他色：1分 <input type="checkbox"/> 水呈現其他色且透明度低：0分	10	<input checked="" type="checkbox"/> 避免施工方法及過程造成濁度升高 <input type="checkbox"/> 調整設計，增加水深 <input checked="" type="checkbox"/> 維持水路洪枯流量變動 <input type="checkbox"/> 檢視區域內各事業放流水是否符合放流水標準 <input type="checkbox"/> 增加水流曝氣機會 <input type="checkbox"/> 建議進行河川區排情勢調查之簡易水質調查監測 <input type="checkbox"/> 其他_____
		生態意義：檢視水體中藻類及浮游生物(生產者)的含量及種類		
綜合評價		水的特性項總分 = A+B+C = <u>16</u> (總分 30 分) 水陸域過渡帶及底質特性項總分 = D+E+F = <u>19</u> (總分 30 分) 生態特性項總分 = G+H = <u>14</u> (總分 20 分)	總和= <u>49</u> (總分 80 分)	
現地照片
